Wenn die Scheibe reißt, liegt's nicht (nur) am Plissee

Der Bundesverband der vereidigten Sachverständigen für Raum und Ausstattung (BSR) hat erneut die Vermutung widerlegt, dass Risse im Fensterglas dem innen liegenden Sonnenschutz anzu-lasten sind. Im untersuchten Fall war eine Vorschädigung des Glases Ursache für den Glasbruch, das bauphysikalisch bedingte Anliegen des Plissees an der Scheibe nur Auslöser.

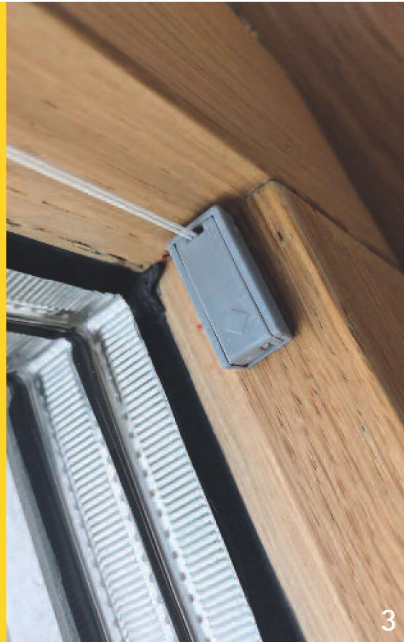
- 1 Nach der Montage einer Abdunklungs-Wabenplisseeanlage bildete sich ein Riss in der dahinterliegenden Scheibe – thermisch bedingt.
- 2 Bei genauer mikroskopischer Betrachtung zeigte sich, dass die Scheibe erhebliche Vorschädigungen aufwies.
- 3 Das Abdunklungsplissee selbst war im korrekten Abstand von drei bis fünf Millimeter zur Scheibe montiert.
- 4 Der bauphysikalisch bedingte Kontakt des Plissees mit der Scheibe war Auslöser des thermischen Stressbruchs, aber nicht Ursache.

Auffällig: Am Beginn der Bruchstelle war – ohne Nutzung einer Vergrößerung – eine leichte Einkerbung zu erkennen. Damit wies die Glasscheibe bereits einen Vorschaden auf. Unter Zuhilfenahme einer achtfachen Vergrößerung ließen sich weitere Haifischzähne und Ausmuschelungen feststellen. Diese sind als ein die Scheibe signifikant schwächender Vorschaden anzusehen und beeinflussen die thermische Haltbarkeit von Glasscheiben. So auch in diesem Fall: Der thermische Stress, der durch einen sog. schroffen Temperaturwechsel entstand, entlud sich durch das Reißen der Floatglasscheibe.

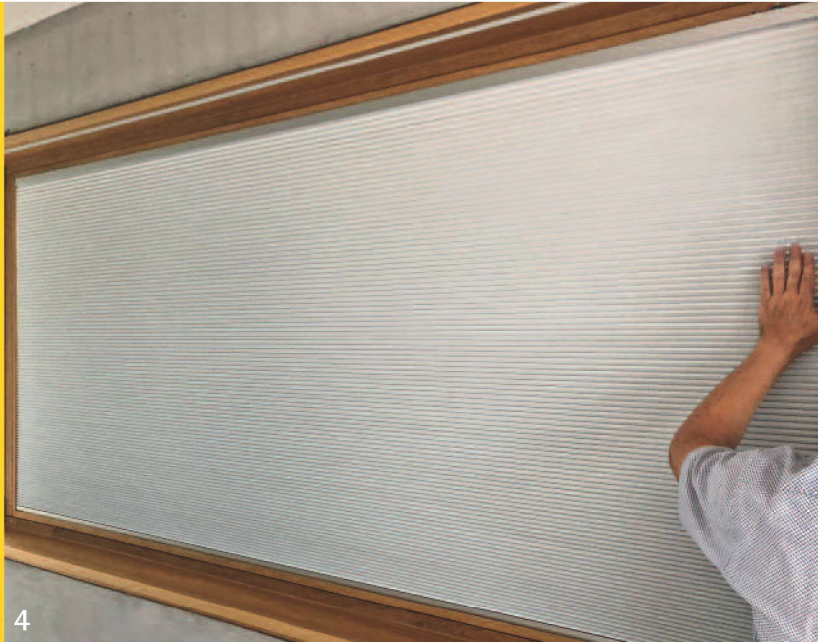
3

Das wahrscheinlich bauphysikalisch beeinflusste konvexe Hängen des Plisseebehangs – eventuell bedingt durch den Luftdruck im Gebäude – und der dadurch entstehende Kontakt mittig an der Scheibe können als Auslöser des thermischen Stressbruchs gesehen werden – aber nicht als Ursache. Die Ursache lag in der Bewertung des BSR-Sachverständigen sowie des Firmenvertreters eindeutig in der dokumentierten Vorschädigung der Glaskante, welche beim Zuschnitt des Glaselementes entstanden war. Aus der Erfahrung heraus wäre der Glasbruch an dieser Stelle nicht vorgekommen,

wenn die Glaskante nicht die deutlichen Vorschädigungen aufgewiesen hätte. Da dieser Sachverhalt sehr eindeutig war, mündete der Schadensfall in der Empfehlung, dass der Vertragspartner des Endverbrauchers, der Fensterbauer, mit diesem Wissen auf seinen Glaslieferanten zugehen soll, um einen berechtigten Regress anzumelden. Durch den Einbau einer ESG-Verglasung mit geschliffenen Glaskanten wäre ein abermaliger Glasbruch quasi ausgeschlossen. Die Temperaturwechselbeständigkeit einer derartigen Glasqualität ist um ein Vielfaches höher als bei Standard-Floatglas.
