Neues Konzept

Instandsetzung einer infolge Zwang gerissenen WU-Bodenplatte mit textiler Carbonbewehrung

Marc Bucker, Ascheberg-Herbern, und Daniel Widmann, Dingolfing

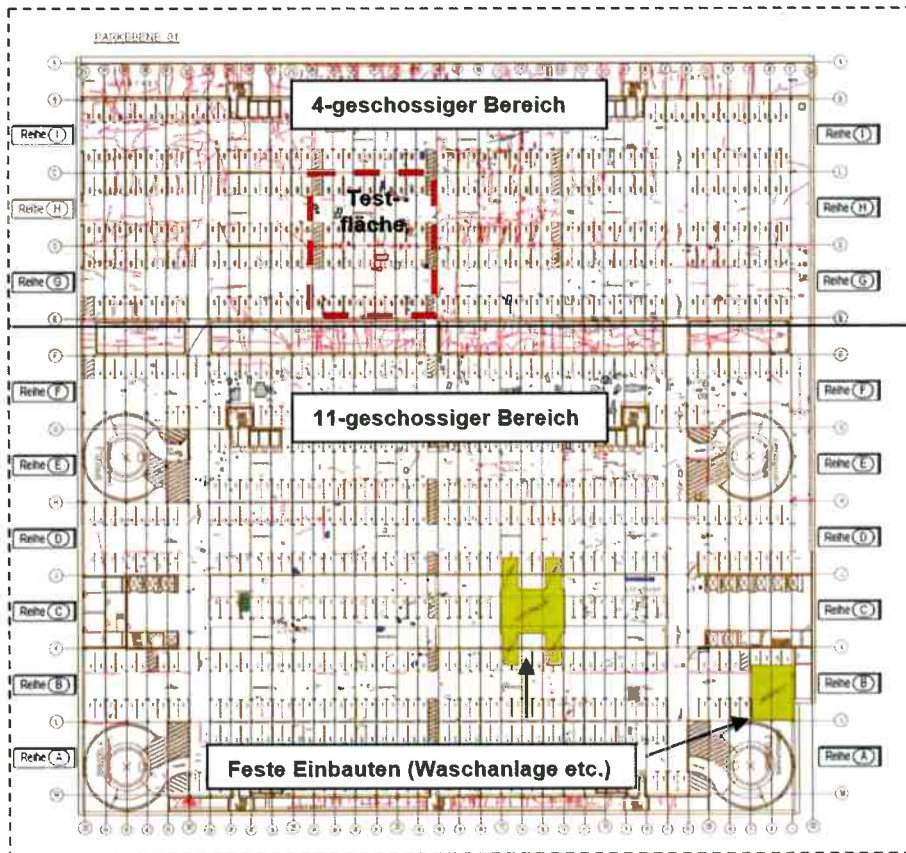
Kurz nach der Eröffnung kam es in der Bodenplatte zu Rissbildungen mit Rissbreiten bis zu 0,4 mm und in der Folge zu Wassereintritten an denen das OS-System gerissen war und Blasenbildungen im aufgetragenen Oberflächenschutzsystem (OS11a). Jährliche Beobachtungen und Rissdokumentationen ergeben eine ständig anwachsende Anzahl an Rissen. Vorhandene Risse weiten sich zudem zunehmend aus (Bilder 1 und 2). Insbesondere im Winter nehmen die Schäden weiterhin durch das sich jährlich wiederholende Zusammenziehen der Bodenplatte zu.

PUR-I erfolglos verpresst. Zur Wiederherstellung der Gebrauchstauglichkeit und Dauerhaftigkeit der Bodenplatte der Tiefgarage wurden von den am Projekt beteiligten Fachleuten diverse Instandsetzungsvarianten erarbeitet, deren Wirksamkeit in situ auf Testflächen (Lage siehe Bild 1) erprobt werden soll. Bauherrnseitig wurden Lösungsansätze mit Verstärkungen und verbesserten Rissbreitenverteilungen favorisiert und entsprechend vom beauftragten Ingenieurbüro in Zusammenarbeit mit der zuständigen technischen Abteilung für Bauunterhalt des Flughafens München geplant.

Bild 1: Grundriss mit Schadensdokumentation der Risse im Februar 2006

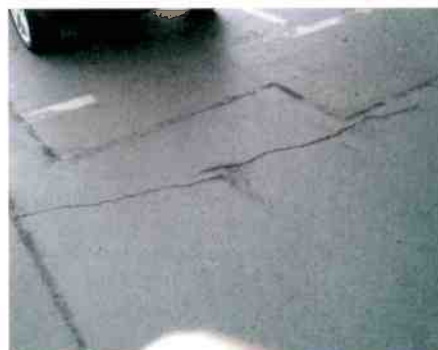
Bild 2: Rissbildung in einer OS11a-Beschichtung

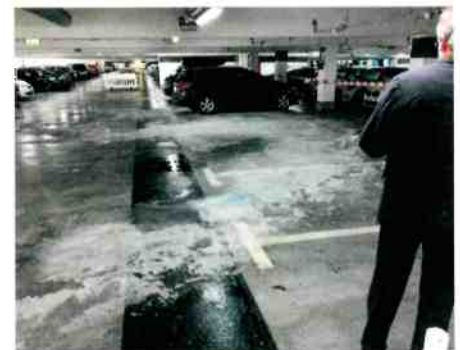
Eisschollen bilden sich entlang der Risse durch das durchtretende Wasser (Bild 3). Blasen mit bis zu ca. 1,0 m Durchmesser und größer sowie mehreren Zentimetern Höhe müssen bis heute regelmäßig geöffnet und beseitigt werden. Nicht geöffnete wassergefüllte Blasen vereisen im Winter und stellen Stolperstellen dar (Bild 4). Durch den Wasserdurchtritt in Verbindung mit dem Schmelzwasser im Winter, bilden sich außerdem in den Tiefpunkten und Verdunstungsrinnen große Pfützen mit Breiten von bis zu ca. 2,0 m, was ein sicheres Durchschreiten dieser Flächen für Passanten nahezu unmöglich macht (Bild 5).

Bild 3: Eisschollenbildung auf der Bodenplatte

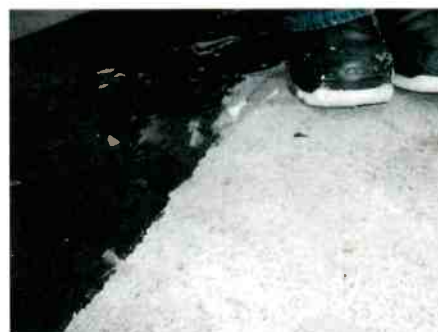
Bild 4: Eisbildung in einer wassergefüllten Blase

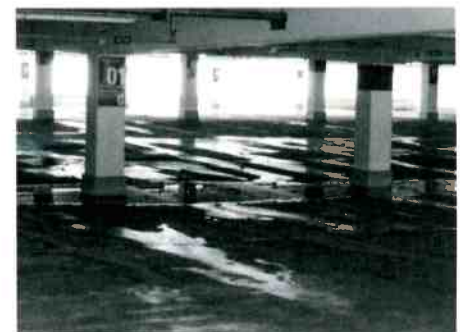
Bild 5: Pfützenbildung in den Tiefpunkten

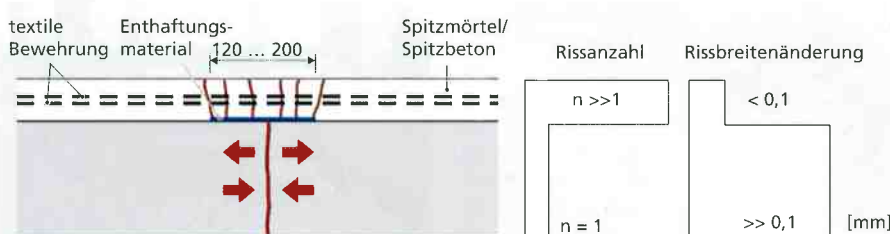
Untersuchungen, die im Zuge anderer Forschungsprojekte am ibac durchgeführt wurden, kamen zu ähnlichen Ergebnissen. So wurden bei Untersuchungen dünne und mit Carbontextilmatten ein- bzw. zweilagig bewehrte Spritzbetonschichten zur Abdichtung auf einer gerissenen Unterkonstruktion aus Beton aufgebracht. Zuvor wurde beidseitig der Risse in der Unterkonstruktion ein Enthaftungsmaterial aufgebracht, sodass sich die Carbonbetonschicht in diesem Bereich unabhängig von der Unterkonstruktion verformen kann. Vergrößerte sich die Breite eines Risses in der Unterkonstruktion, bewirkte dies die Bildung mehrerer Risse in der Carbonbetonschicht (Bild 7). Die Breite dieser Risse war dabei deutlich geringer als die Breite des Risses in der Unterkon-

Bild 7: Funktionsweise des Instandsetzungssystems

An die Carbonbetonschicht war jedoch nicht nur die Anforderung der Wasserundurchlässigkeit zu stellen, sondern auch die Fähigkeit, den Wasserdruck von unten in der Wirkungsweise einer Negativabdichtung aufzunehmen. Um zu verhindern, dass der Wasserdruck die Carbonbetonschicht hochdrückt, wurde eine rastermäßige Verankerung der Carbonbetonschicht in der Bodenplatte mittels Injektionsdübeln geplant. Der von unten wirkende Wasserdruck führt außerdem zu einer Biegebeanspruchung der verankerten Carbonbetonschicht. Für die Aufnahme der hieraus resultierenden Biegezugkräfte ist die Carbontextilbewehrung aufgrund ihrer extrem hohen Zugfestigkeit besonders geeignet.

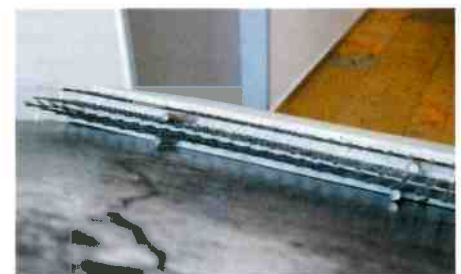
Bild 8: Modell der Carbonbetonschicht

Für die 4 cm dicke Abdichtungsschicht wurde eine dreilagige Bewehrung mit Carbontextilmatten gewählt. Als Abstandhalter zwischen der Bodenplatte und der untersten Bewehrungslage sowie der Bewehrungslagen untereinander wurden Edelstahlbewehrungsstäbe mit einem Durchmesser von 8 mm vorgesehen. Bild 8 zeigt ein Modell dieses Aufbaus der Carbonbetonschicht.

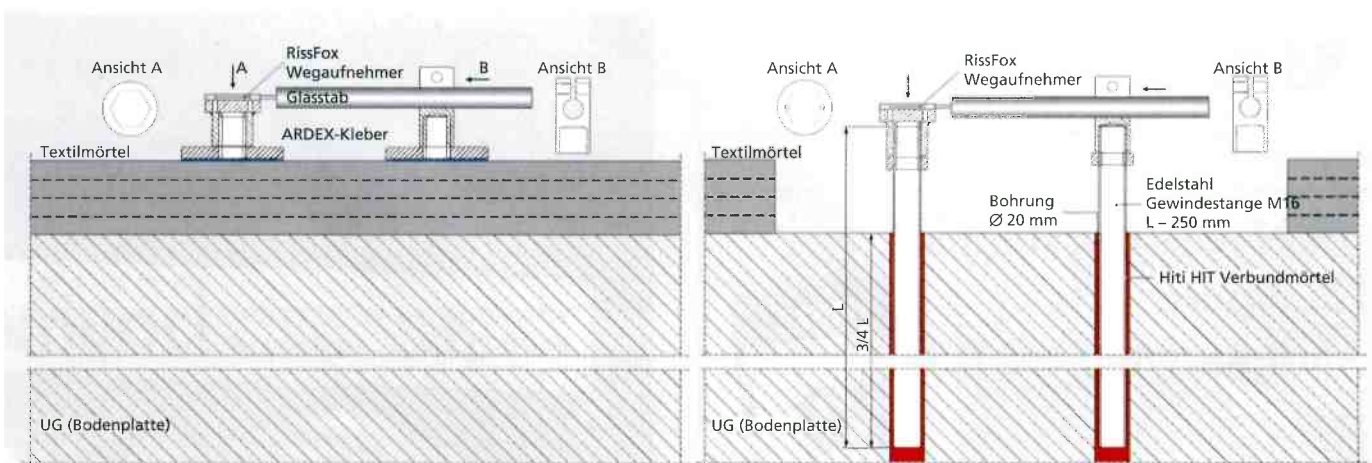
Bild 10: Installierte Rissensoren auf dem Rohbeton und auf der Carbonbetonschicht

Im nächsten Schritt wurden an den Rändern der vorher kugelgestrahlten Bodenflächen Injektionsschläuche verlegt, die verpresst werden können, falls Wasser unter der Carbonbetonschicht bis zu den Rändern vordringen und dort austreten sollte. In einer Hälfte (50 % Flächenanteil) und entlang ausgewählter Risse in der Bodenplatte, wurden Entkopplungstreifen mittig liegend und mit 20 cm Breite aus einer mineralischen flexiblen Dichtschlämme aufgebracht und die Messtechnik für die Aufnahme und Dokumentation der Bewegungen sowohl auf Höhe der gerissenen Betonplatte als auch auf der rissbreitenstreuenden Carbonbetonschicht installiert (Bild 10).
