THERMISCHER STRESS ERZEUGT GLASBRUCH

Klaus Zinke, BSR-Fachbereichsleiter Sonnenschutz, über Grundlagen im Fensterbau in Zusammenhang mit Glasbruch (Teil 3).

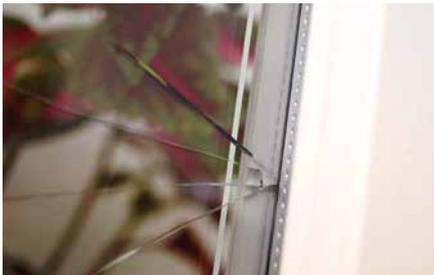
Das Rissbild zeigt typische Merkmale thermischer Spannungsbrüche durch Vorschäden am Glas

Auch wenn die Waben-Plisseeanlagen nicht immer mit einem optimalen Abstand zur Fensterscheibe montiert wurden, ist davon auszugehen, dass sie nicht ursächlich für die aufgetretenen Glasbrüche sind. Vielmehr deuten die typischen Erscheinungsbilder auf thermische Spannungsbrüche hin, deren Ursache in Vorschäden der Fensterscheiben begründet sind – was sich ohne Abnehmen der Glasleisten nicht überprüfen lässt. Für BSR-Mitglieder ist hierzu das Merkblatt „Schadensaufnahme bei Glasbruch“ abrufbar, das diese Thematik umfassend beleuchtet (E-Mail an contact@zinke-sachverstand.de).

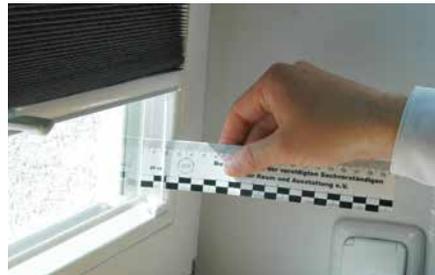
Die Plisseeanlagen wurden mit einem Schraubachsmaß von 15 bis 18 Millimeter montiert

Schraubachse der Spannschuhe bis zur Glasscheibe zwischen 15 und 18 Millimeter betragen. Der BSR empfiehlt bei sehr dichten Behängen in direkter Sonnenlage einen Mindestabstand von fünf Millimetern von der Hinterkante des Behangs bis zur Scheibe. Dies würde auch auf einige der hier montierten Anlagen zutreffen und bedeuten, dass das Schraubachsmaß 19 Millimetern entsprechen sollte.
