32 (2005) Neue Forschungsergebnisse, kurz gefasst

Helmut Künzel, Hartwig M. Künzel und Klaus Sedlbauer

## Langzeitverhalten von Wärmedämmverbundsystemen

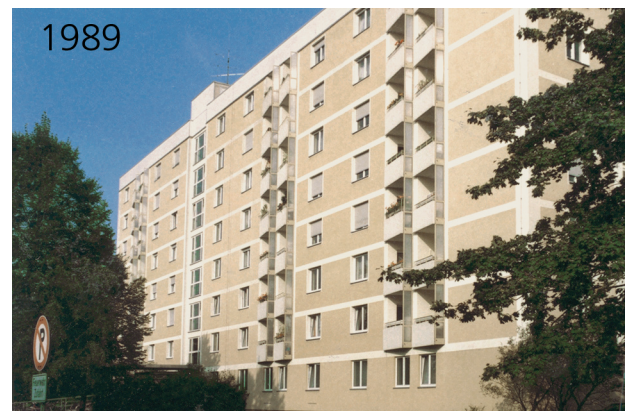
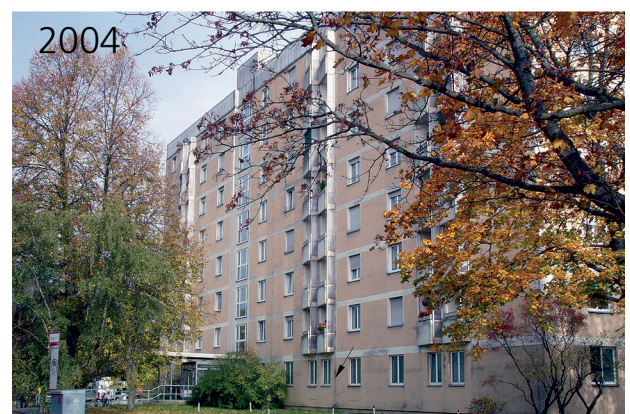
**Bild 1:** Ansicht der Westfassade vom Objekt 16 in München, 4 Jahre (1989) und 19 Jahre (2004) nach dem Aufbringen des WDV-Systems ohne zwischenzeitliche Renovierung. Das Dämmsystem blieb funktionsfähig ohne technische Mängel.

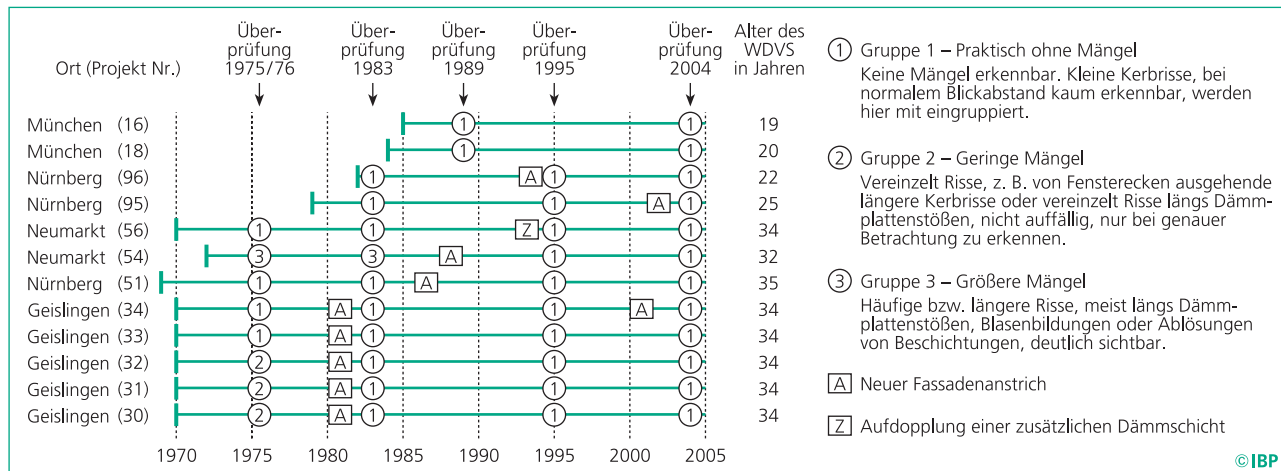
Das Alter der überprüften WDV-Systeme schwankt zwischen 19 und 35 Jahren. Die über 20 Jahre alten WDV-Systeme wurden alle durch einen Anstrich renoviert, manche zweimal. Bei der ersten Überprüfung 1975 war nach der Darstellung in **Bild 2** die Hälfte der Gebäude in die Gruppen 2 und 3 einzustufen (geringe bis größere Mängel). Hingegen sind bei der letzten Überprüfung Ende 2004 nach Renovierungen alle Gebäude "ohne Mängel" (Gruppe 1) befunden worden. Die Renovierung bestand im Wesentlichen in Neuanstrichen. Der Zustand der Fassaden hat sich somit im Laufe der Zeit verbessert. Dies kann darauf zurückgeführt werden, daß bei den älteren WDV-Systemen aus der Zeit Anfang der siebziger Jahre die Ausführungstechnik noch nicht in allen Fällen optimal war und deshalb aufgetretene Mängel durch die folgen-

Bild 2: Darstellung der Zeitabläufe von Herstellung, Überprüfung und Renovierung von WDV-Systemen in der Praxis mit Angabe des Fassadenzustandes durch die Beurteilungsgruppe 1, 2 oder 3.
