## CONDITION REPORT

Dielsdorf, ZH  
19.01.2024

Gerhard Richter  
Studie zu 451 (451-B)  
1979  
Öl auf textilem Bildträger  
Rahmen: 185 × 155 × 5.9 cm  
Gemälde: 180.4 × 150.6 × 4.2 cm  
Signatur: Rückseitig „Studie zu 451 / (Richter, 1979)“

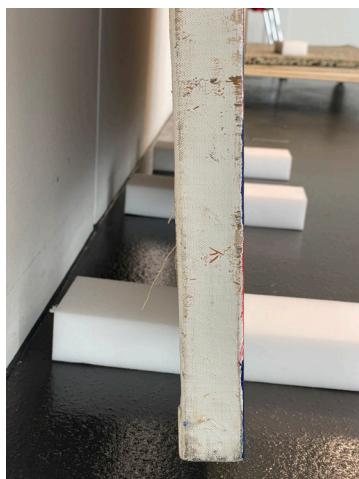
Wie im Abschnitt Technik beschrieben, weisen die Spannkanten deutliche Gebrauchsspuren auf. Einige Bereibungen, Fehlstellen und anhaftende Materialien sind sichtbar. Diese sind wahrscheinlich im Atelier des Künstlers entstanden.

Linke Seite Spannkante mit anhaftendem Material

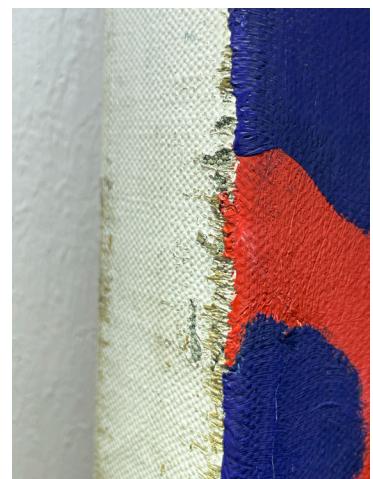
Detail\_Malschicht in einer Fehlstelle in der  
Grundierung

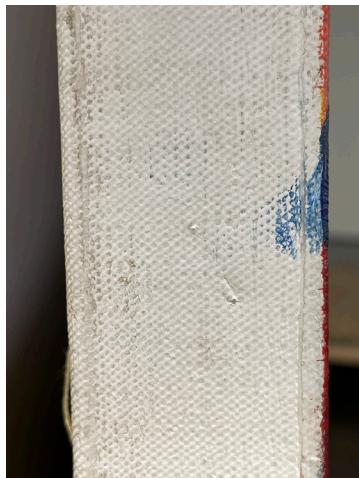
Detail\_Spuren einer früheren Aufspannung

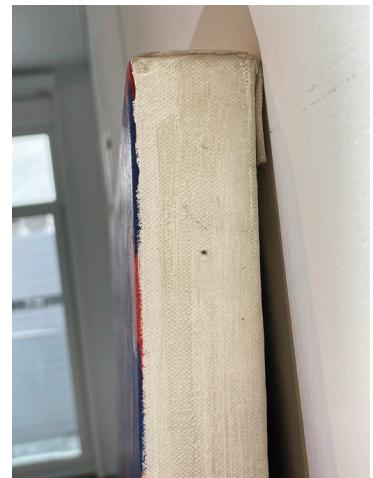
Der Bildträger weist eine industriell aufgebrachte Grundierung auf, die mit den Schnittkanten des Gewebes endet. Eine zweite manuell aufgetragene Grundierungsschicht ist zusätzlich vorhanden. Diese Grundierung ist entlang der Spannkanten sichtbar. Sie hat eine hellere Farbe als die industriell aufgetragene Schicht und weist einen Pinselduktus auf.

Detail\_Zweite Grundierungsschicht

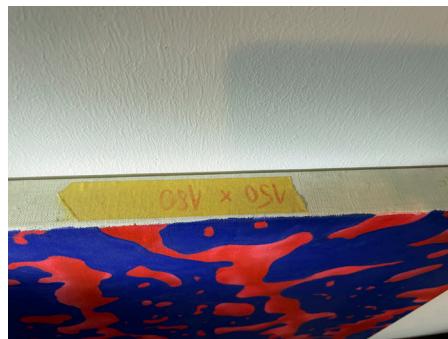
Am oberen Rand der Spannkante ist ein Klebeband mit einem handschriftlichen Vermerk zur Formatgröße angebracht.

Label an der Oberkante

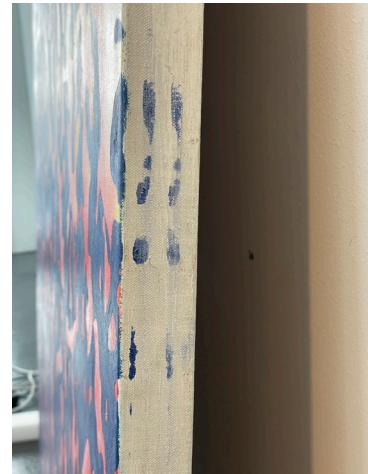
Farbspuren an der rechten Seitenkante

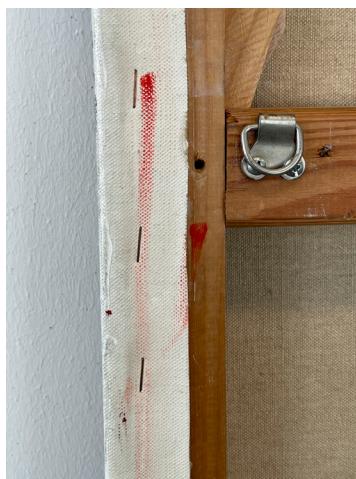
Farbspuren auf der Rückseite

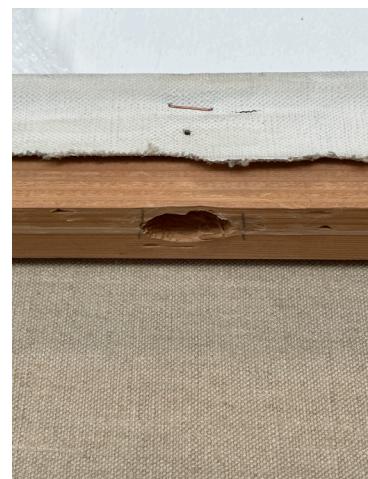
Altes Hängesystem im Keilrahmen

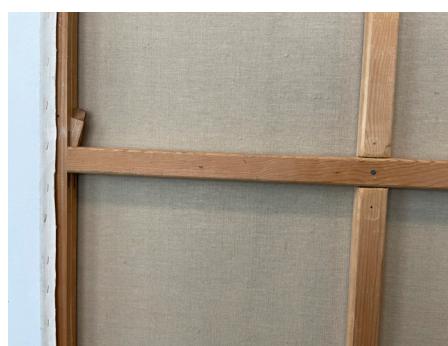
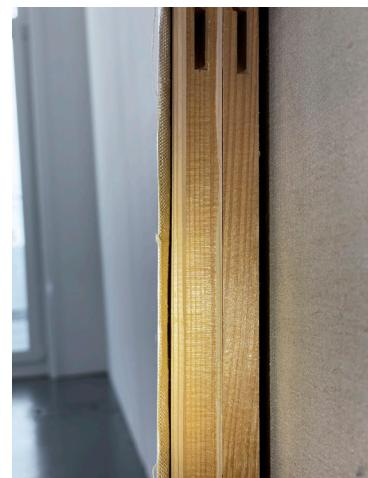
Der textile Bildträger ist auf einen hölzernen Keilrahmen mit zwei vertikalen und zwei horizontalen Querstäben aufgezogen. Der vorhandene Keilrahmen ist eine Sonderanfertigung da er aus zwei auf den Rückseiten miteinander verleimten Keilrahmen zusammengesetzt wurde. Der Zusammenbau wurde professionell durchgeführt, aber Spuren der manuellen Bearbeitung sind deutlich sichtbar. Es ist wahrscheinlich, dass die Keilrahmen im Atelier des Künstlers zusammengesetzt wurden, um die Tiefe des Kunstwerkes zu vergrößern. Die einzigartige Herstellung dieses Keilrahmens verweist auf den kreativen und präzisen Arbeitsprozess von Gerhard Richter. Auf dem Keilrahmen sind Farbspuren zu sehen, die mit der Farbe der Vorderseite korrespondieren. Am oberen Rand des Keilrahmens befindet sich eine Aussparung im Holz, an welcher das Werk zuvor mit L-Haken aufgehängt werden konnte.

Detail\_Geleimter Keilrahmen

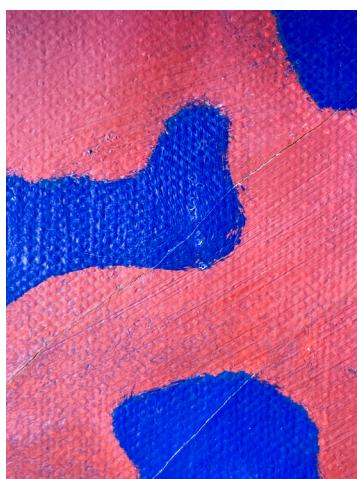
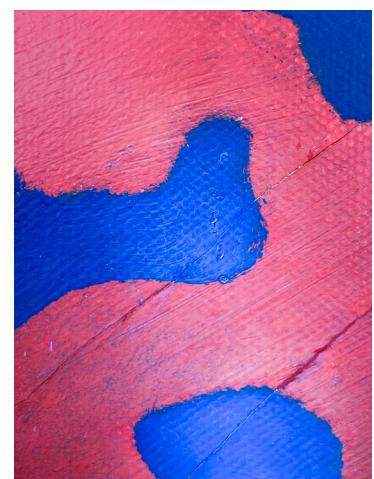
Unter UV-Strahlung sind kleine Retuschen innerhalb der Risse sichtbar. Teilweise hat die Retuschierfarbe die Fasern des Trägers gefärbt und ist somit von der Rückseite sichtbar. Die einzigen anderen kleinteiligen Retuschen finden sich in den Ecken des Kunstwerks. Alle Retuschen sind gut integriert und unter regulären Lichtverhältnissen kaum sichtbar.

Detail\_Retuschierte Krakelur\_1\_Tageslicht

Detail\_Retuschierte Krakelur\_1\_UV

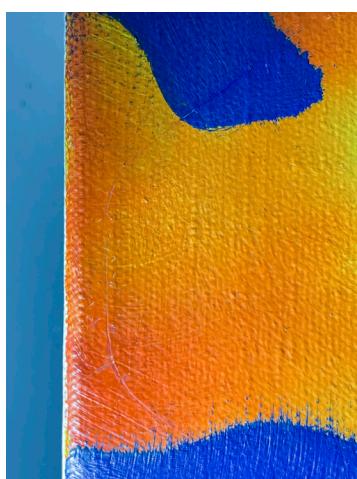
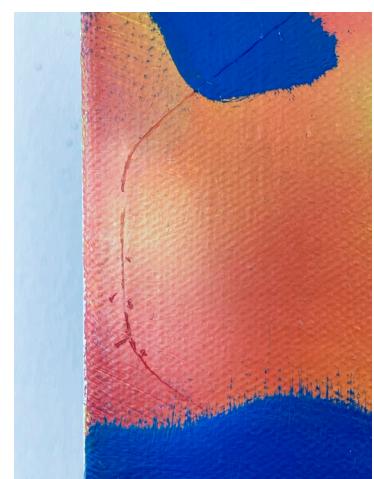
Detail\_Retuschierte Krakelur\_2\_Tageslicht

Detail\_Retuschierte Krakelur\_2\_UV

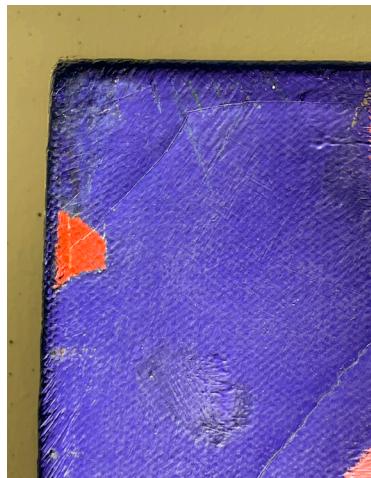
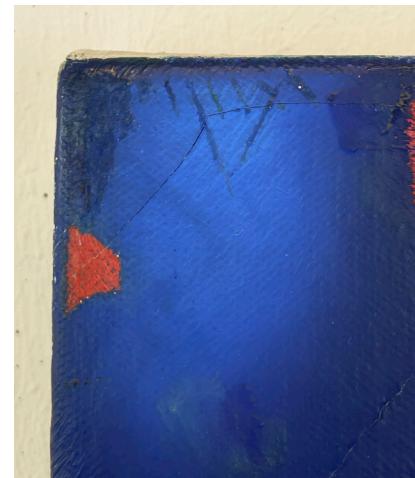
Detail\_Obere linke Ecke\_Side Ray

Detail\_Obere linke Ecke\_UV

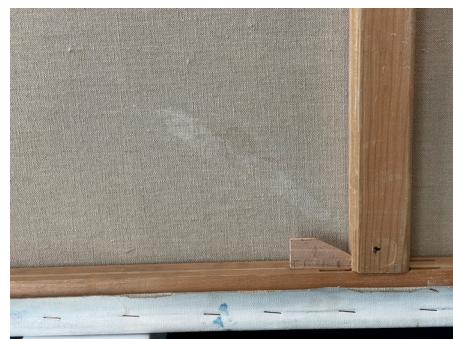
Im oberen linken und unteren rechten Viertel des Kunstwerks sowie an den Rändern des Gemäldes sind deutliche Krakeluren in der Malschicht zu erkennen. Von der Rückseite aus markieren sich die Krakeluren als lineare Deformationen im Bildträger.

Einige der Krakeluren wurden in der Vergangenheit rückseitig mit Leim behandelt. Der Leim ist an einigen wenigen Stellen durch die Krakeluren auf die Vorderseite gedrungen. Dies ist nur unter UV-Strahlung sichtbar.

Restaurierte Krakeluren\_Rückseite\_1

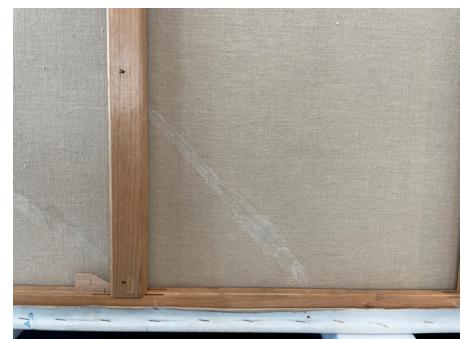
Restaurierte Krakeluren\_Rückseite\_2

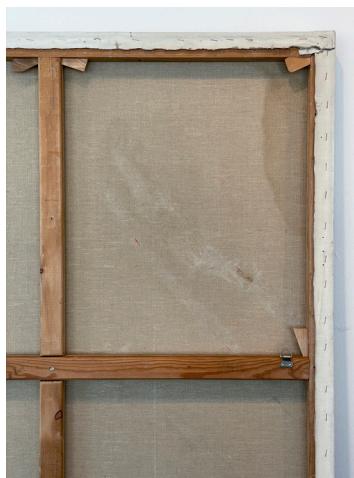
Restaurierte Krakeluren\_Rückseite\_3

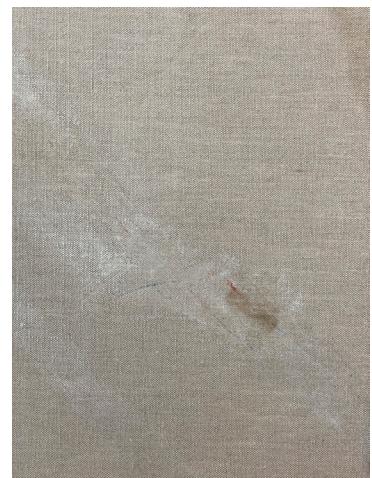
Detail\_Sichtbare Retusche auf der Rückseite
