CLICK BOND

Mechanische Klebe- Verbindungssysteme für den Schiffsbau

1.0 Stehbolzen für Anwendungen auf Deck

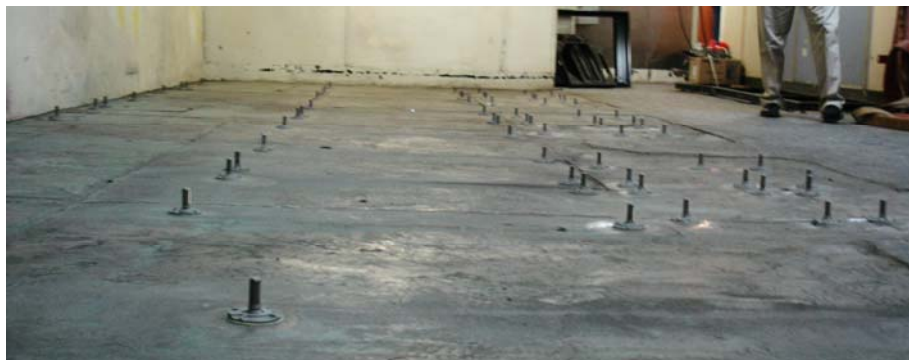
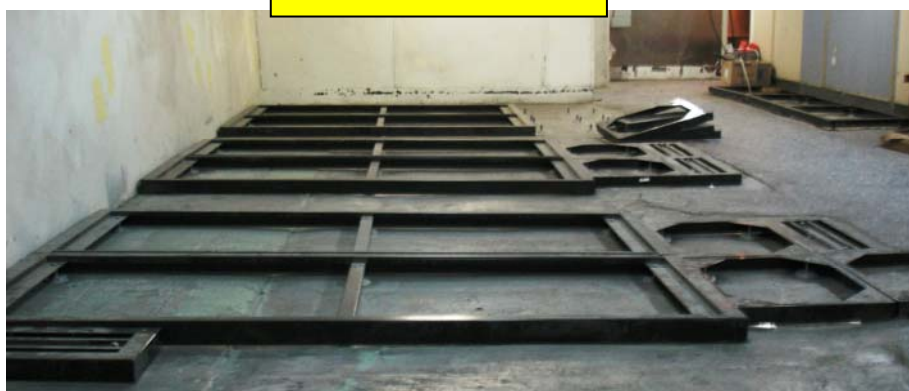
Bild 2 – Kojensockel befestigt mit CB9522 Stehbolzen

Ein weiterer Einsatz des **CB9522** Stehbolzen findet man auf der „*USS McFaul*“ als Sockel Basishalterung für die Kojen (mit **CB200** Klebstoff verklebt).

CB9522 Stehbolzen

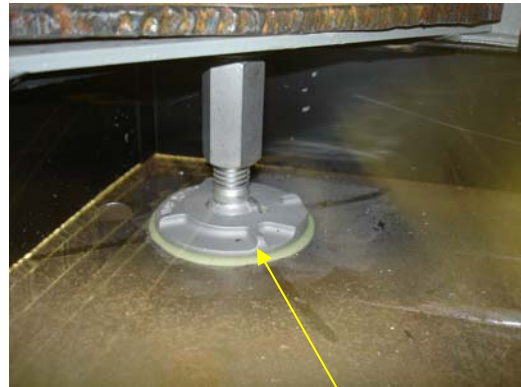
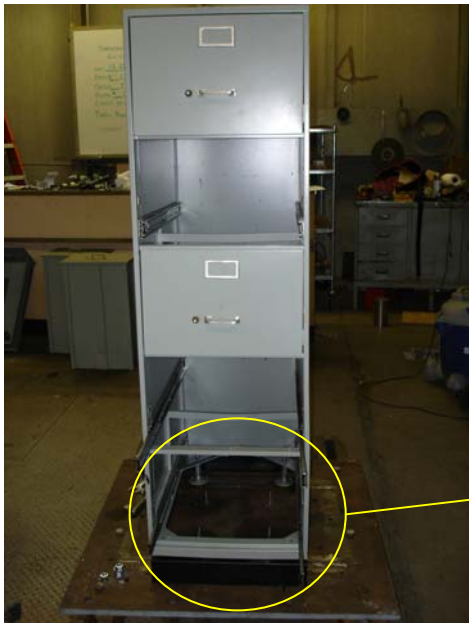
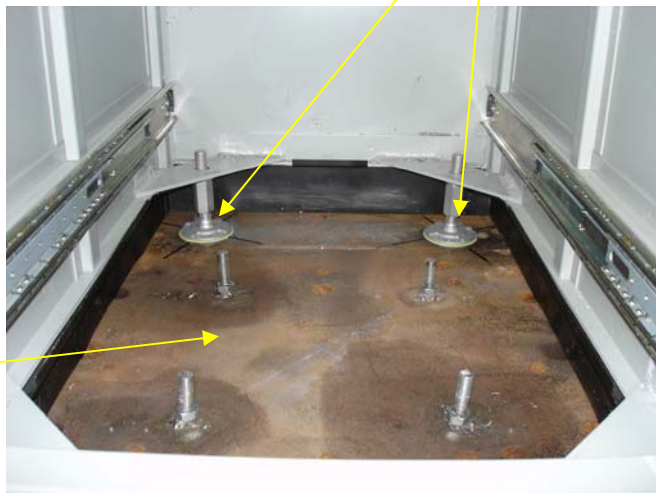
Bild 3 – Aktenschrank befestigt mit CB9522 Stehbolzen, vorbereitet für einen Aufprallstoßtest

Alle Teile die bei der Sockelbefestigung eingesetzt werden sollen müssen den Aufprallstoßtest bestanden haben. Die Stehbolzen **CS200**, **CB3200** und **CB9522** sind nach erfolgtem Test in die Kategorie „für mittelschwere Belastungen“ eingestuft worden.

CB9522 Stehbolzen

- Schocktestdaten und Videos in Übereinstimmung mit MIL-S-901D. Stufe A – CB9522 Stehbolzen
 - Turnbull Metallprodukte 122 Kg., 1,5m Höhe, 5 Schubladen-Aktenschrank
 - Turnbull Metallprodukte Einzeltürschrank, 96 Kg., 1,8m Höhe
- Heiß / Nass beschleunigter Alterungstest – CB9522-Bolzen 80% Luftfeuchtigkeit, 65° Celsius, 30 Tage → 13%-Reduzierung der Haftungsfestigkeit
- Heiß / Nass beschleunigter Alterungstest – CB200 (VL201) und CB406 (VL406) Kleber – 100% Luftfeuchtigkeit, 50° Celsius, 30 Tage
- Ermüdungsdaten: 40% der maximalen Belastungsergebnisse bei keinem Ausfall bei 100.000.000 Zyklen
- Salz-Spray- und Salz-Lösungs-Daten

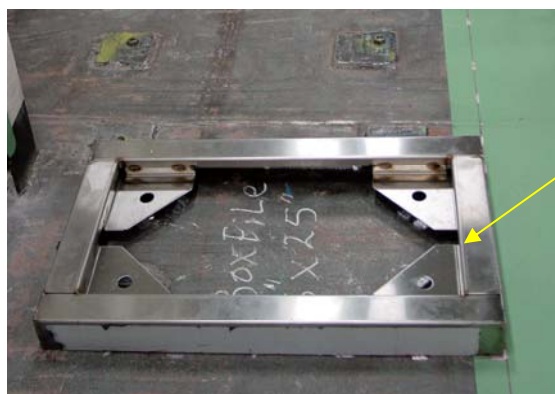
Bild 5 – Sockelbefestigung

Typischer Basis Sockel / Möbel Grundträger

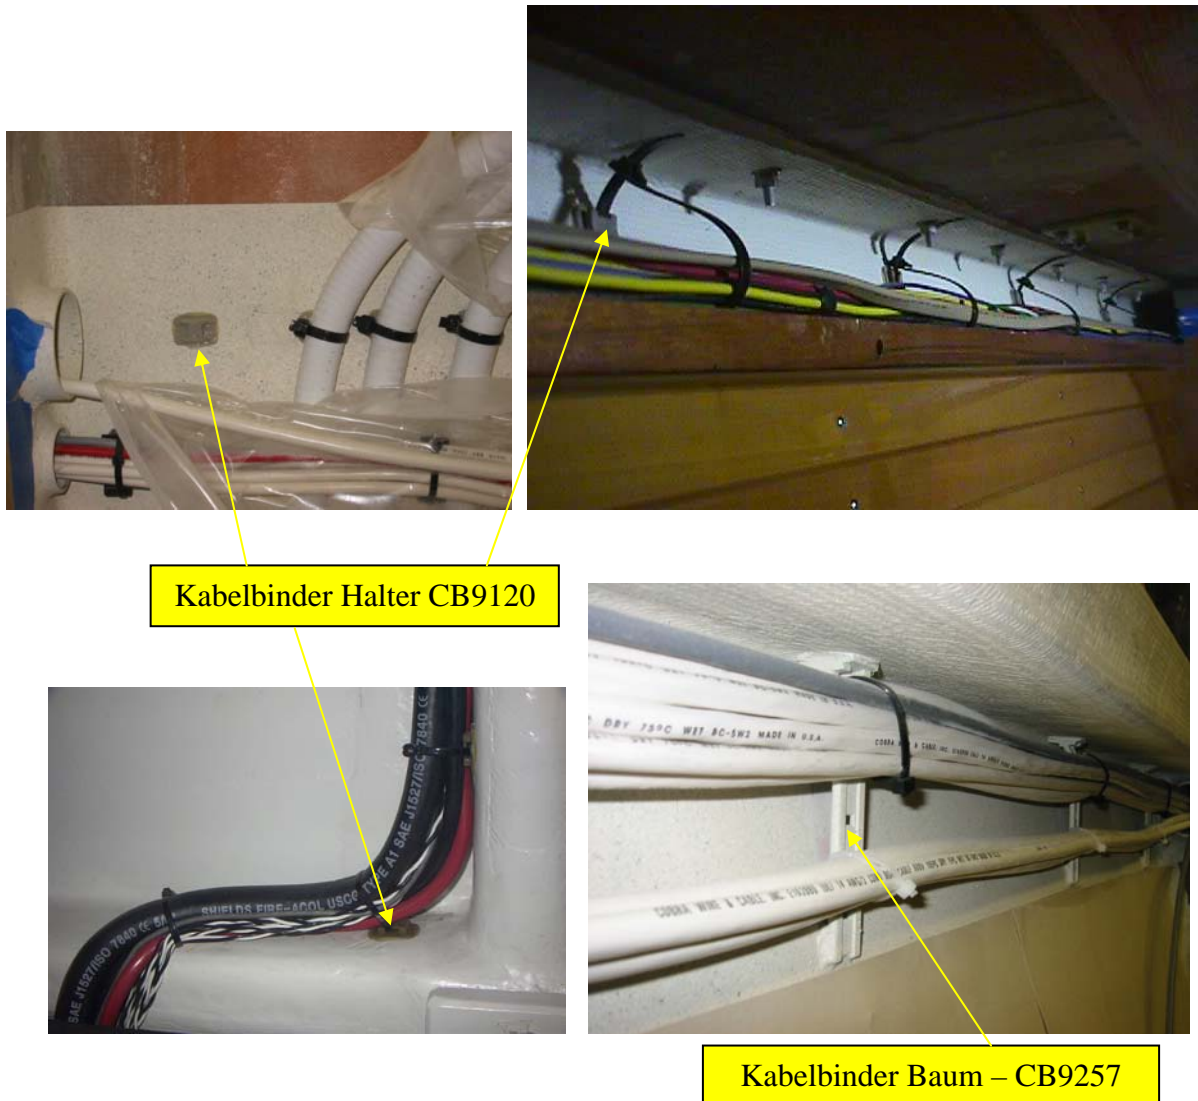
Bild 7 – geklebte Kabel Befestigungen

Mittlerweile wird eine große Anzahl unterschiedlicher Kabelhalter Befestigungen in Booten, Yachten, Segelschiffen und Marineschiffen eingesetzt, um elektrische Leitungen schnell, sicher und günstig zu verlegen.

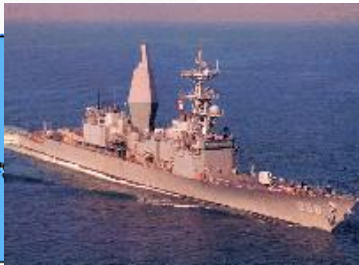
Bild 9 – Mast der „USS Radford“

CS125 / CS200 sind zugelassen für Installationen von kleineren Kabelsträngen. Sie haben den Aufprallstoßtest „für mittelschwere Belastungen“ und den Feuer Test bestanden. Diese Stehbolzen sind seit 6 Jahren auf der „USS Radford“ am aus Verbundwerkstoff bestehenden Mast installiert.

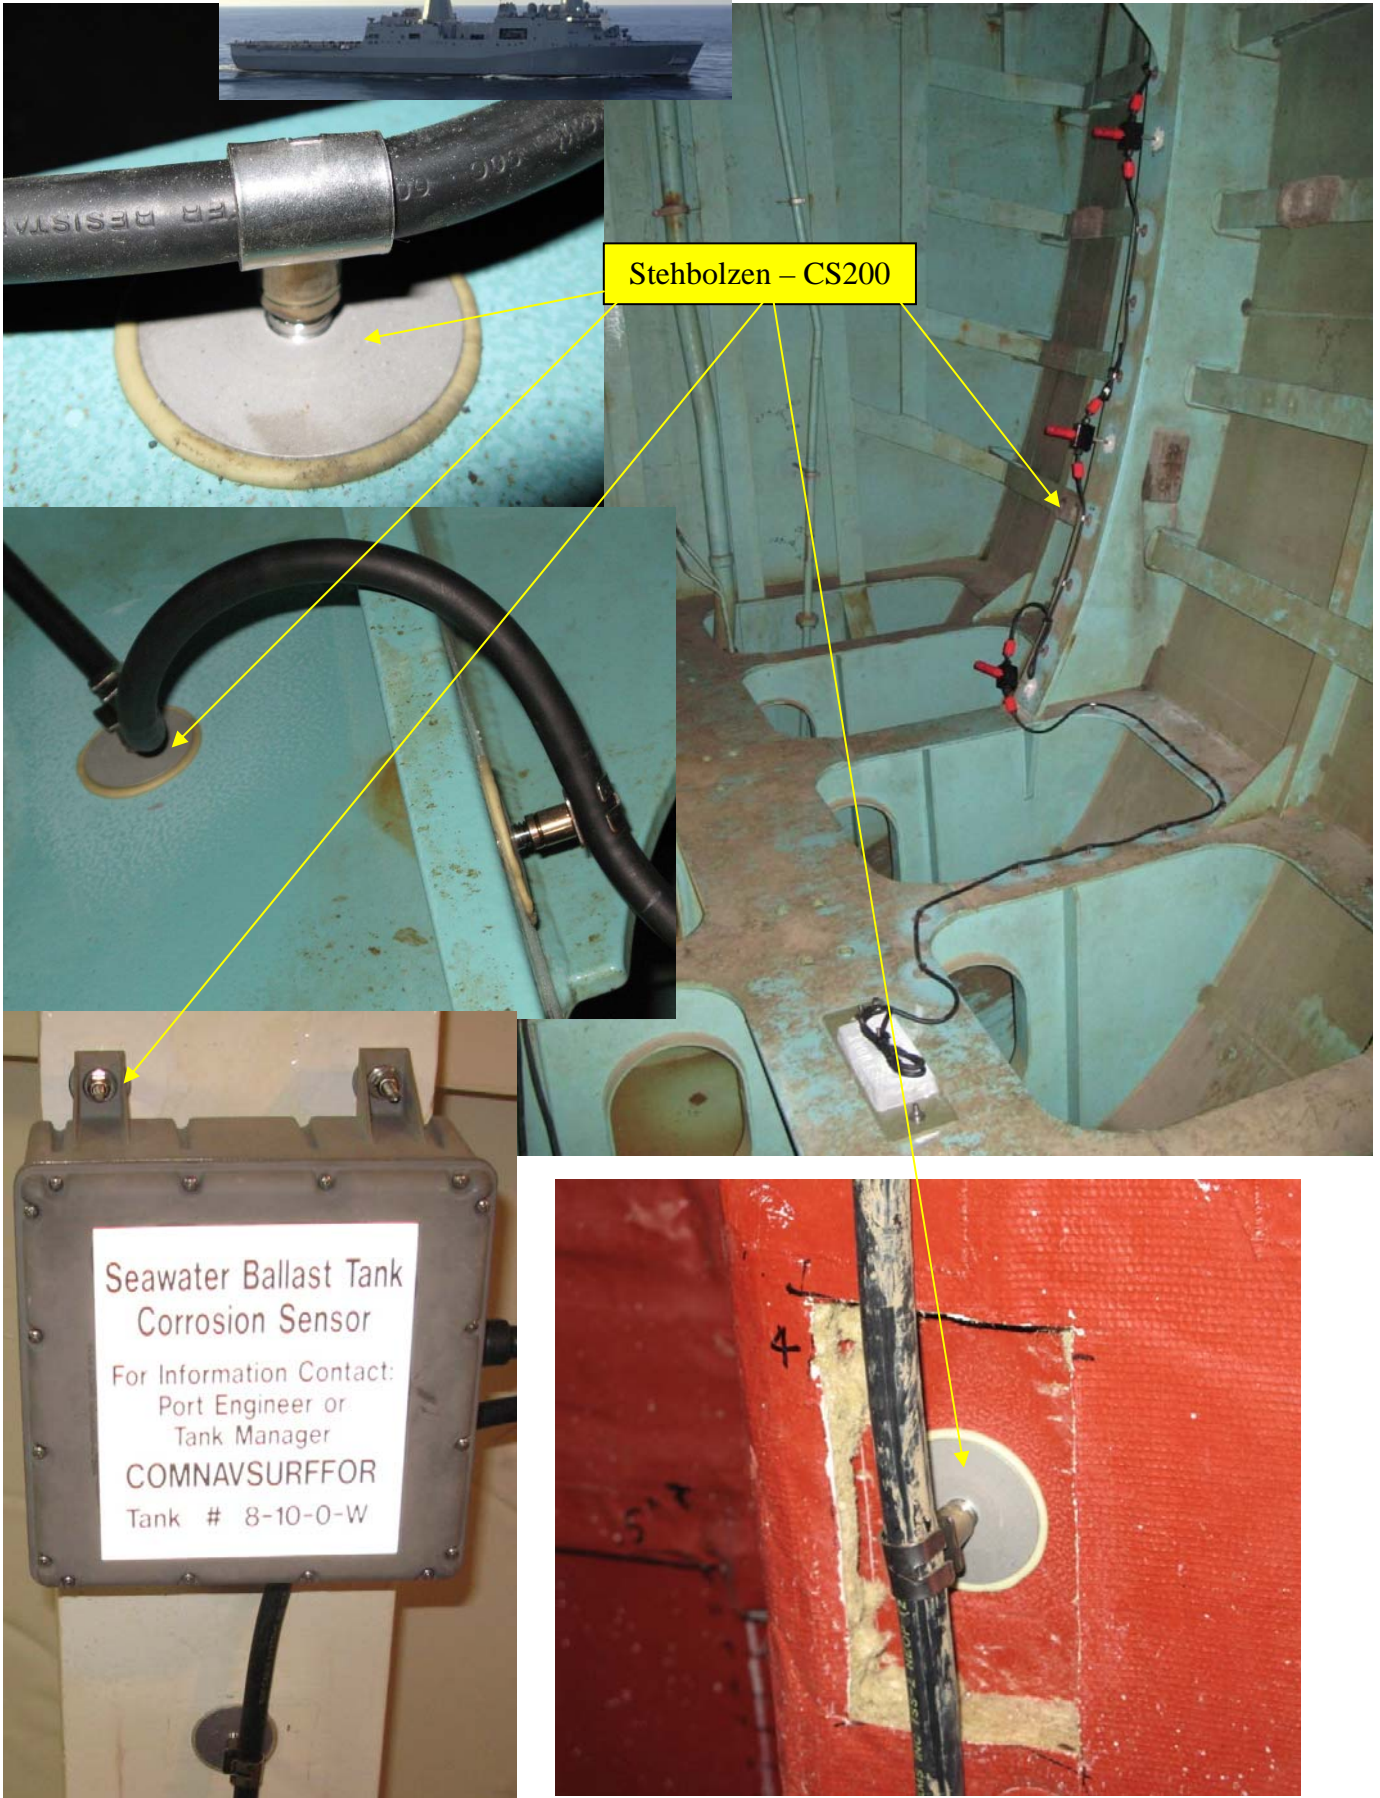
Bild 11 – Geklebte Befestigungen für Korrosionsmesssensoren und Überwachungseinheit im Ballasttank

Stehbolzen - CS200

Seawater Ballast Tank
Corrosion Sensor
For Information Contact:
Port Engineer or
Tank Manager
COMNAVSURFFOR
Tank # 8-10-0-W

CS200 Hinckley Yachts befestigen System Komponenten mit diesen Stehbolzen. USS San Antonio LPD-17 Befestigung der Korrosionsmesssensoren und Überwachungseinheit im Ballasttank.
