Sanierung einer PE-Sickerwasserdrainageleitung durch statisches Berstlining am Beispiel der Deponie „Am Breitenberg“ des Werra-Meißner-Kreises

Inhalt: Auf der Deponie „Am Breitenberg“ im Werra-Meißner-Kreis wurde im Winter 2006/2007 eine vorhandene 70 m lange Sickerwasserleitung mittels Berstliningverfahren erneuert. Im Folgenden erfolgt eine Beschreibung der Baumaßnahme. Ausgehend von den umfangreichen durchgeführten Voruntersuchungen, die erforderlich waren um eine sinnvolle Sanierung durchführen zu können, werden Ausschreibung, Vergabe, Bauausführung und Überwachung beschrieben. Die statische Berechnung der Berstliningrohre gemäß den Ergebnissen des Forschungsvorhaben 'Bemessung von Rohren beim Berstliningverfahren in Deponien', das die Landesgewerbeanstalt Bayern (LGA) im Auftrag des Bayrischen Staatsministeriums für Landesentwicklung und Umweltfragen durchgeführt hat, wird beschrieben.

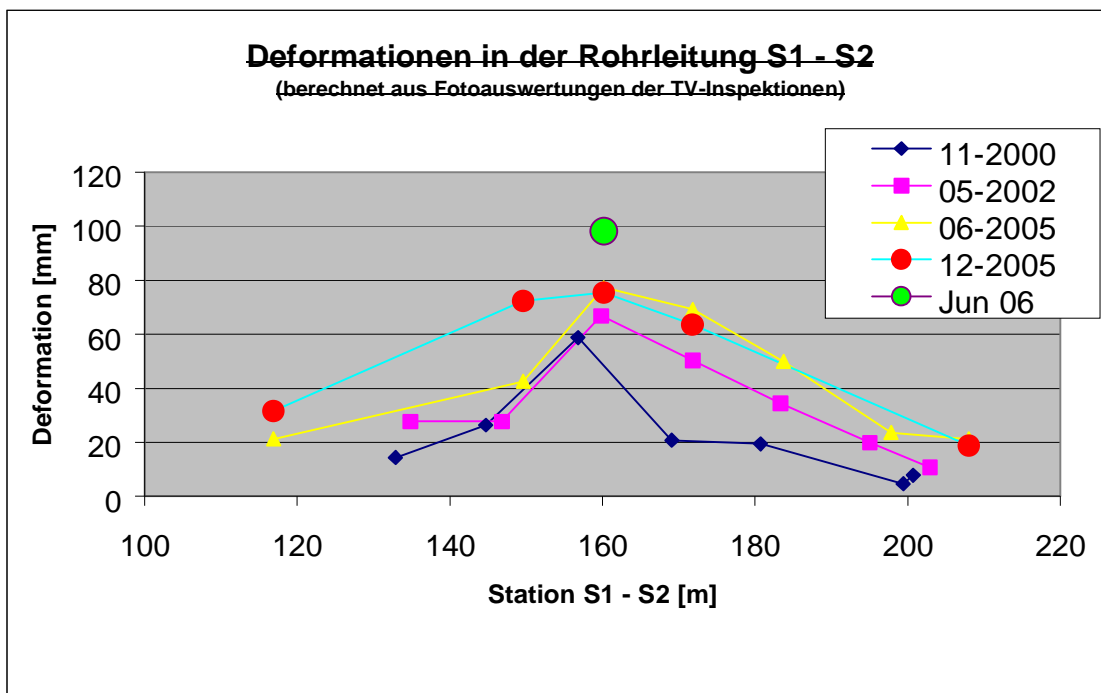
Abb. 1: Deformationen in der Rohrleitung

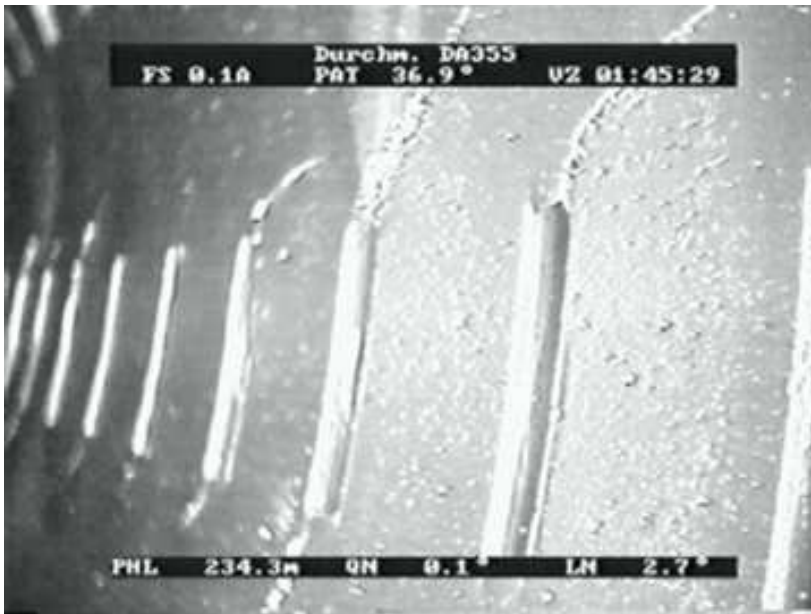
Neben der Querschnittsverformung wurde zusätzlich eine Rissbildung in den Schlitzungen der Rohre festgestellt sowie eine zunehmende Rissbildung im Scheitel der Rohrleitungsverbindung in der Station 159.

Da die Rohre qualifiziert und überwacht eingebaut wurden, müssen als Ursache für die Deformationen der Rohre zusätzlich zu den hohen Auflasten weitere auslösende Faktoren angenommen werden. Die zusätzlich zu den Verformungen aufgetretenen Risse im Scheitel weisen dabei auf eine Versprödung des Rohrmaterials hin. Zu den Rissen im Bereich der Schlitzungen liegen Ergebnisse von statischen Berechnungen vor, die zeigen, dass in den nicht ausgerundeten Schlitzecken erhebliche Kerbspannungen auftreten, die ein mehrfaches der nach üblichen Berechnungsmethoden ermittelten Rohrumfangsspannungen betragen können. Durch Materialauswahl und Ausführung der Perforation als Lochung wurde diesen Erkenntnissen Rechnung getragen. Da eine Versprödung durch die Temperatur in der Rohrwand beschleunigt wird, wurden die Temperaturprofile des Sickerwassers in die Untersuchungen aufgenommen. Für die Sanierung wird dabei angenommen, dass in der Altdeponie die Temperaturen geringer werden, das heißt dauerhaft unter 40°C verbleiben.

Abb. 3: Rissbildung in Drainagerohrschlitzungen

Dem Betreiber wurde einen Sanierungsvorschlag unterbreitet, der den Austausch der Rohrleitung PEHD DA 355 PN 10 auf der Gesamtlänge von 70 m, somit zwischen zwei Sammleranschlüssen und den Dimensionswechseln dieser Rohrleitung auf DA 355 PN 6 bzw. DA 400 PN 12,5 vorsieht. Damit wird dann der gesamte Bereich dieses Materials gegen ein Rohr der Dimension PE100 DA315 SDR 7,4 ausgewechselt. Die Auswechsellung wurde als statisches Berstlining vorgeschlagen, die Sanierungsrohrdimension wurde mit der hier maximal möglichen gewählt. Eine statische Vorbemessung der Sanierungsrohre wurde von der LGA Bautechnik GmbH durchgeführt. Diese berücksichtigt die zukünftigen Lastzustände nach Abschluss der Deponie und gibt die gewählte Rohrdimension mit dem Rohrmaterial PE100 sowie einem FNCT-Wert > 1600 h vor.

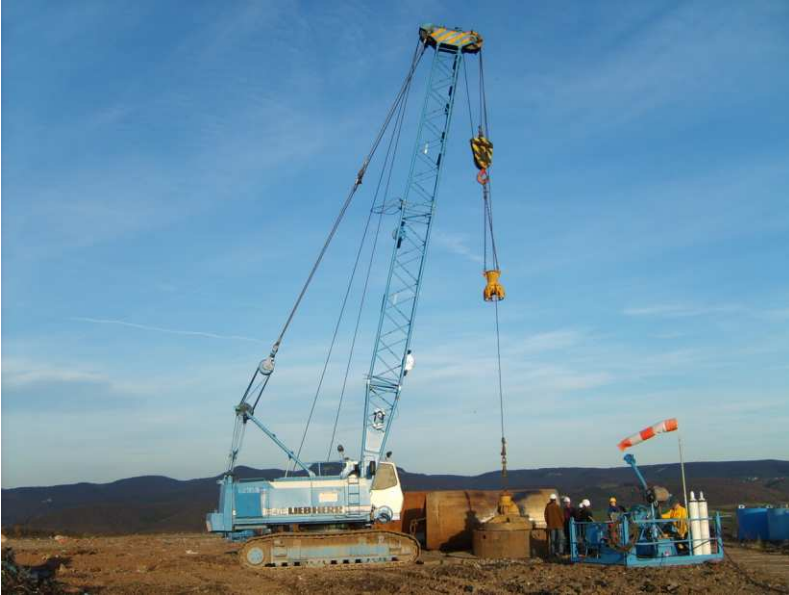
Abb. 4: Schachtbau

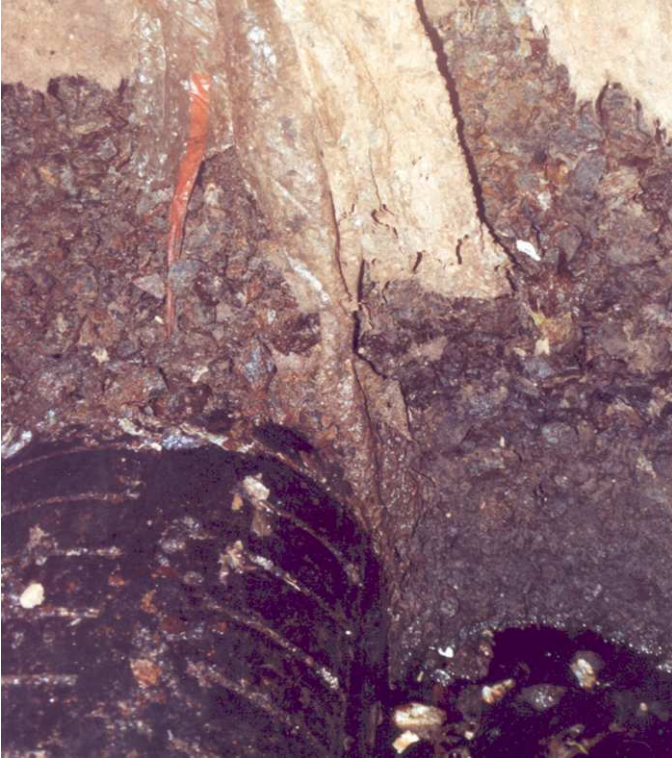
Abb.: 6: Kiesüberdeckung Altrohr vor dem Berstlining

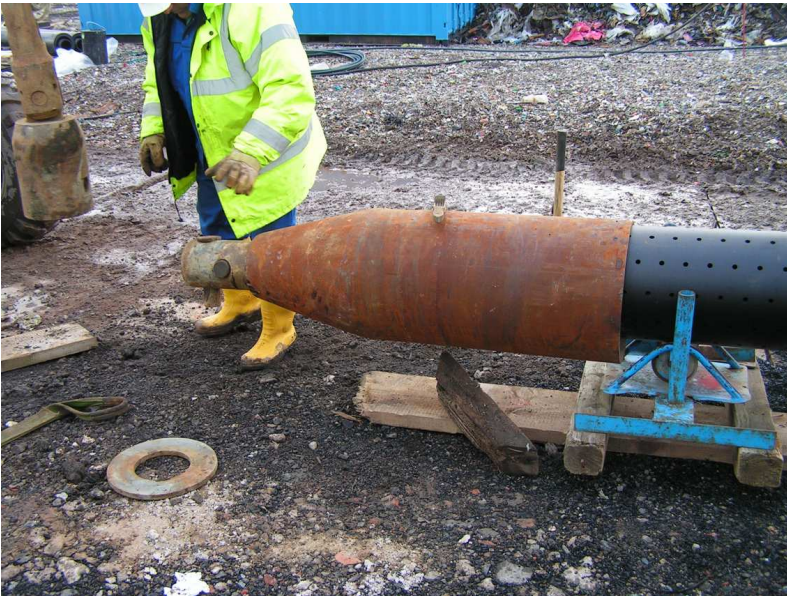
Abb.: 7: Montage des Zug- und Aufweitkopfes

Der Vorbereitung der Rohrleitung, dem Verschweißen der einzelnen Rohrleitungsstränge der Dimension DA 315 SDR 7,4 - PE100, folgte das Einbringen des Zug- und Schneidkopfes. Die Rohrleitung wurde anschließend innerhalb von 9 Stunden eingezogen. Nach einem weiteren halben Tag war dann die Rohrleitung im Zielschacht freigelegt und die Zugmaschine ausgebaut.

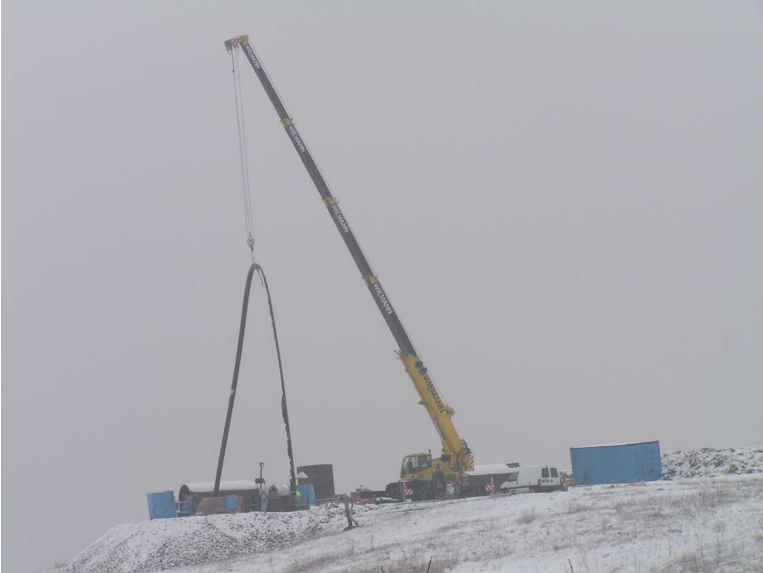
Abb.:8: Bersten der Altrohrleitung, eine Arbeit auch für schlechte Witterung

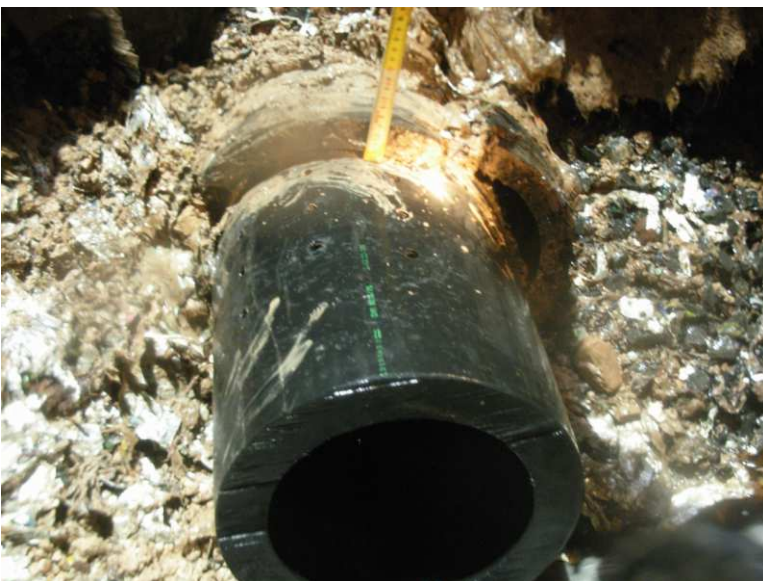
Abb.: 9: Eingezogenes Sanierungsrohr nach dem Berstlining

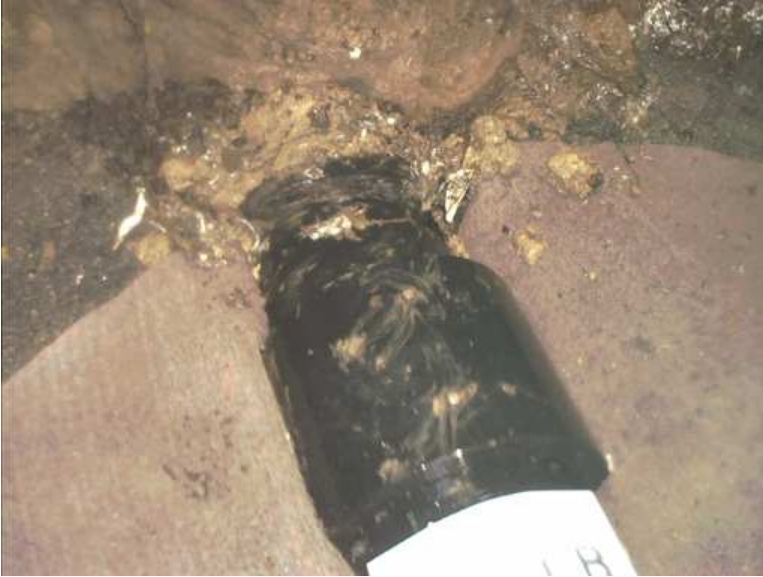
Abb.: 10: Muffenbereich nach dem Berstling

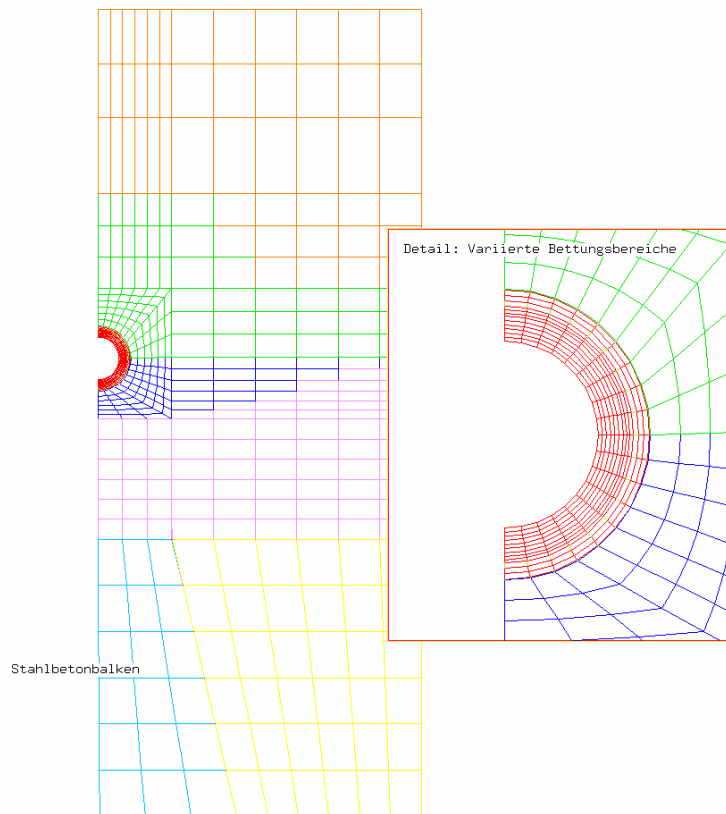
Abb. 11: FEM Modell des Berstliningrohres

Um unter Berücksichtigung aller Gegebenheiten eine zutreffende Beurteilung der Standsicherheit der Berstliningrohre und damit eine Aussage zum Erfolg einer solchen Baumaßnahme treffen zu können, sind Parameterberechnungen verschiedener denkbarer Einbettungssituationen mittels Finite-Element-Methode (FEM), bei der jede Einbausituation abbildbar ist, erforderlich. Der Bauzustand mit Biegeradien und Einziehkräften muss mit diesen Berechnungen zusätzlich im Interaktionsnachweis überlagert werden. Nach der Fertigstellung sind die getroffenen Annahmen auf der Grundlage der Erkenntnisse bei der Bauüberwachung zu verifizieren. Neben der entstandenen Einbettungssituation sind insbesondere auch Riefen aus dem Einziehvorgang zu bewerten. Hieraus ergibt sich dann die endgültige statische Berechnung der Rohre.
