Wenn die Scheibe reißt, liegt's nicht (nur) am Plissee

Der Bundesverband der vereidigten Sachverständigen für Raum und Ausstattung (BSR) hat erneut die Vermutung widerlegt, dass Risse im Fensterglas dem innen liegenden Sonnenschutz anzu-lasten sind. Im untersuchten Fall war eine Vorschädigung des Glases Ursache für den Glasbruch, das bauphysikalisch bedingte Anliegen des Plissees an der Scheibe nur Auslöser.

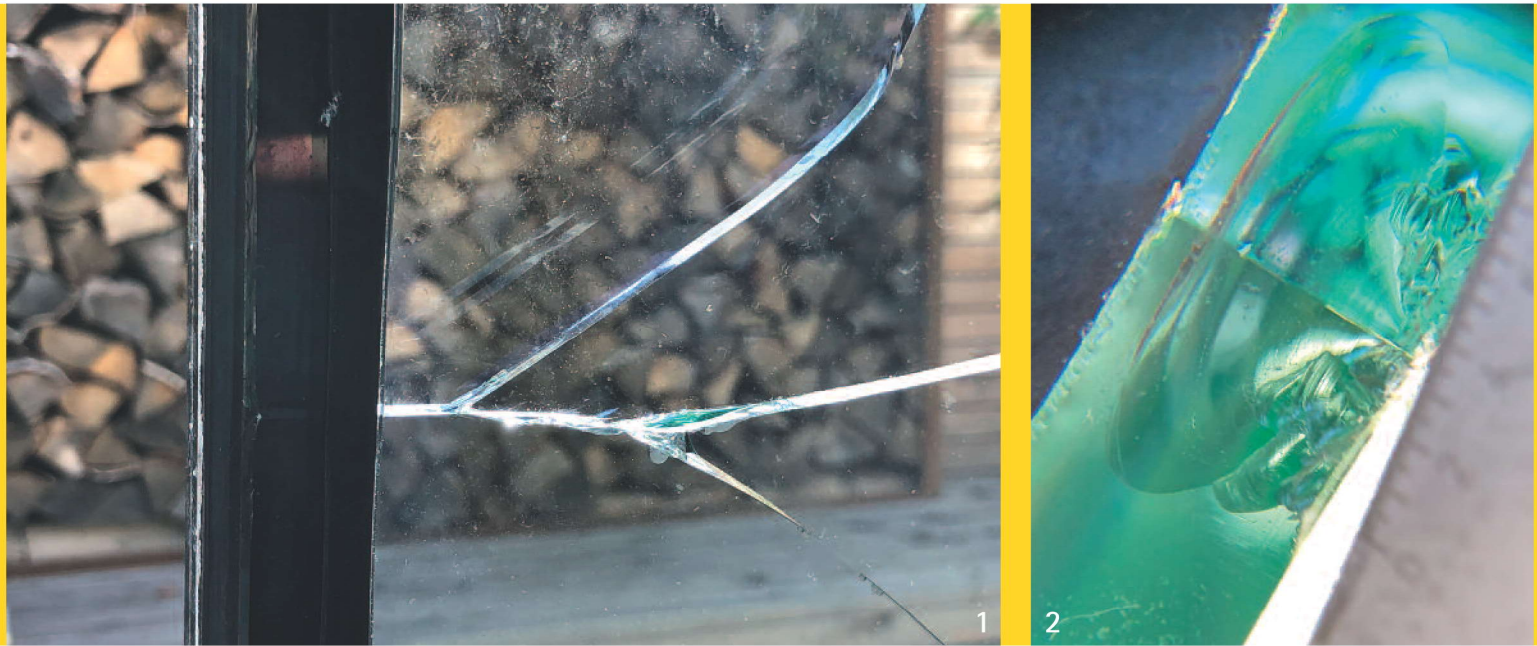
- 1 Nach der Montage einer Abdunklungs-Wabenplisseeanlage bildete sich ein Riss in der dahinterliegenden Scheibe – thermisch bedingt.
- 2 Bei genauer mikroskopischer Betrachtung zeigte sich, dass die Scheibe erhebliche Vorschädigungen aufwies.
- 3 Das Abdunklungsplissee selbst war im korrekten Abstand von drei bis fünf Millimeter zur Scheibe montiert.
- 4 Der bauphysikalisch bedingte Kontakt des Plissees mit der Scheibe war Auslöser des thermischen Stressbruchs, aber nicht Ursache.

sich der horizontale, durchgehende Riss – von Rahmen zu Rahmen – jedoch erst mit der Zeit. Bei genauer mikroskopischer Betrachtung des Rissbeginns wurde sodann auch sichtbar, dass der Rissverlauf im 90-Grad-Winkel beginnt. Somit ließ sich eindeutig ein thermisch induzierter Stressbruch bei mittlerer Bruchenergie nachweisen. Die Wallner'schen Linien zeigten nicht sehr starke Verästelungen mit einigermaßen willkürlichen Richtungswechseln.

Auffällig: Am Beginn der Bruchstelle war – ohne Nutzung einer Vergrößerung – eine leichte Einkerbung zu erkennen. Damit wies die Glasscheibe bereits einen Vorschaden auf. Unter Zuhilfenahme einer achtfachen Vergrößerung ließen sich weitere Haifischzähne und Ausmuschelungen feststellen. Diese sind als ein die Scheibe signifikant schwächender Vorschaden anzusehen und beeinflussen die thermische Haltbarkeit von Glasscheiben. So auch in diesem Fall: Der thermische Stress, der durch einen sog. schroffen Temperaturwechsel entstand, entlud sich durch das Reißen der Floatglasscheibe.

Das wahrscheinlich bauphysikalisch beeinflusste konvexe Hängen des Plisseebehangs – eventuell bedingt durch den Luftdruck im Gebäude – und der dadurch entstehende Kontakt mittig an der Scheibe können als Auslöser des thermischen Stressbruchs gesehen werden – aber nicht als Ursache. Die Ursache lag in der Bewertung des BSR-Sachverständigen sowie des Firmenvertreters eindeutig in der dokumentierten Vorschädigung der Glaskante, welche beim Zuschnitt des Glaselementes entstanden war. Aus der Erfahrung heraus wäre der Glasbruch an dieser Stelle nicht vorgekommen,

wenn die Glaskante nicht die deutlichen Vorschädigungen aufgewiesen hätte. Da dieser Sachverhalt sehr eindeutig war, mündete der Schadensfall in der Empfehlung, dass der Vertragspartner des Endverbrauchers, der Fensterbauer, mit diesem Wissen auf seinen Glaslieferanten zugehen soll, um einen berechtigten Regress anzumelden. Durch den Einbau einer ESG-Verglasung mit geschliffenen Glaskanten wäre ein abermaliger Glasbruch quasi ausgeschlossen. Die Temperaturwechselbeständigkeit einer derartigen Glasqualität ist um ein Vielfaches höher als bei Standard-Floatglas.
