Neues Konzept

Instandsetzung einer infolge Zwang gerissenen WU-Bodenplatte mit textiler Carbonbewehrung

Marc Bucker, Ascheberg-Herbern, und Daniel Widmann, Dingolfing

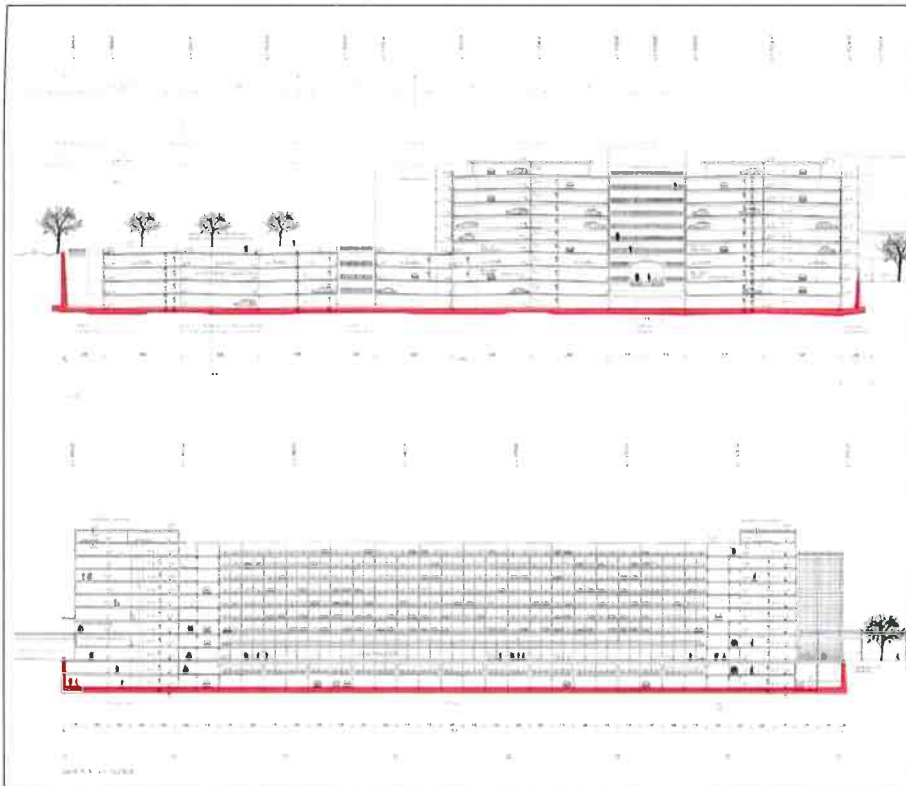
Bild 6: Schnitte durch das Parkhaus mit Darstellung der WU-Konstruktion (rot eingefärbt)

Der dauerhafte mittlere Grundwasserstand beträgt ca. 4,2 m, der Bemessungswasserstand ca. 5,5 m über der Unterkante der Bodenplatte. Das heißt, dass der höchste Grundwasserstand auf Höhe der zweiten Parkebene von unten anstehen würde. Bild 6 zeigt zur Übersicht die Konstruktion in zwei Schnitten.

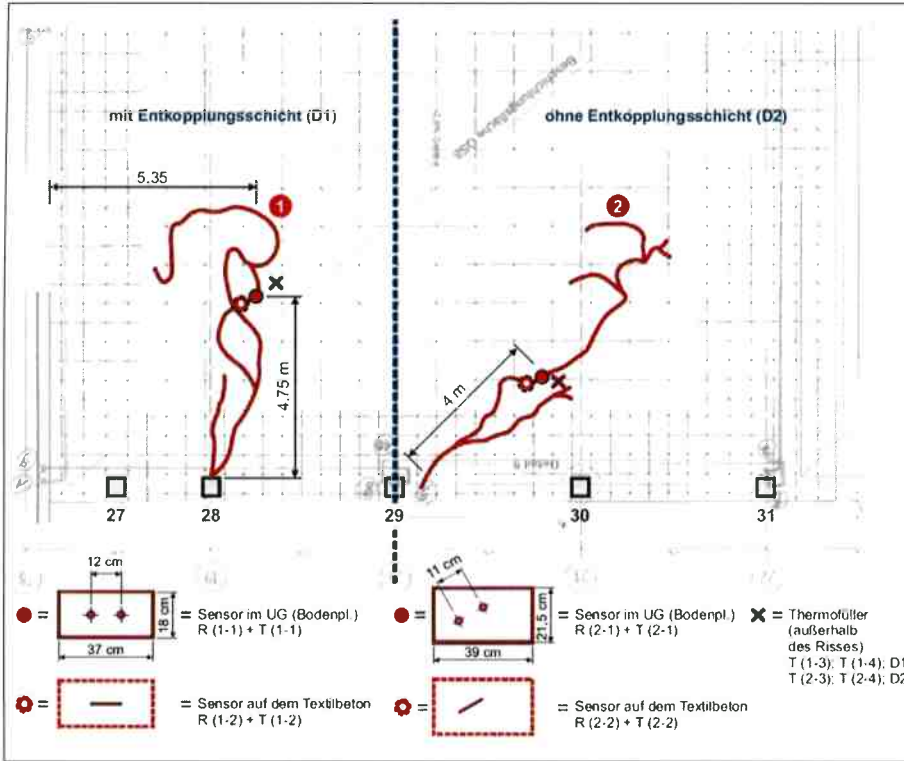
Bild 9: Versuchsanordnung im Grundriss

Zur Untersuchung der Rissbreitenänderungen in der Betonplatte und auf der Carbonbetonschicht, wurden an zwei vordefinierten Stellen auf einem bekannten wasserführenden Riss dauerhaft integrierte Messsysteme in den mit dem OS8-System applizierten Quadranten eingebaut (Bild 9).
