## CONDITION REPORT

Dielsdorf, ZH  
19.01.2024

Gerhard Richter  
Studie zu 451 (451-B)  
1979  
Öl auf textilem Bildträger  
Rahmen: 185 × 155 × 5.9 cm  
Gemälde: 180.4 × 150.6 × 4.2 cm  
Signatur: Rückseitig „Studie zu 451 / (Richter, 1979)“

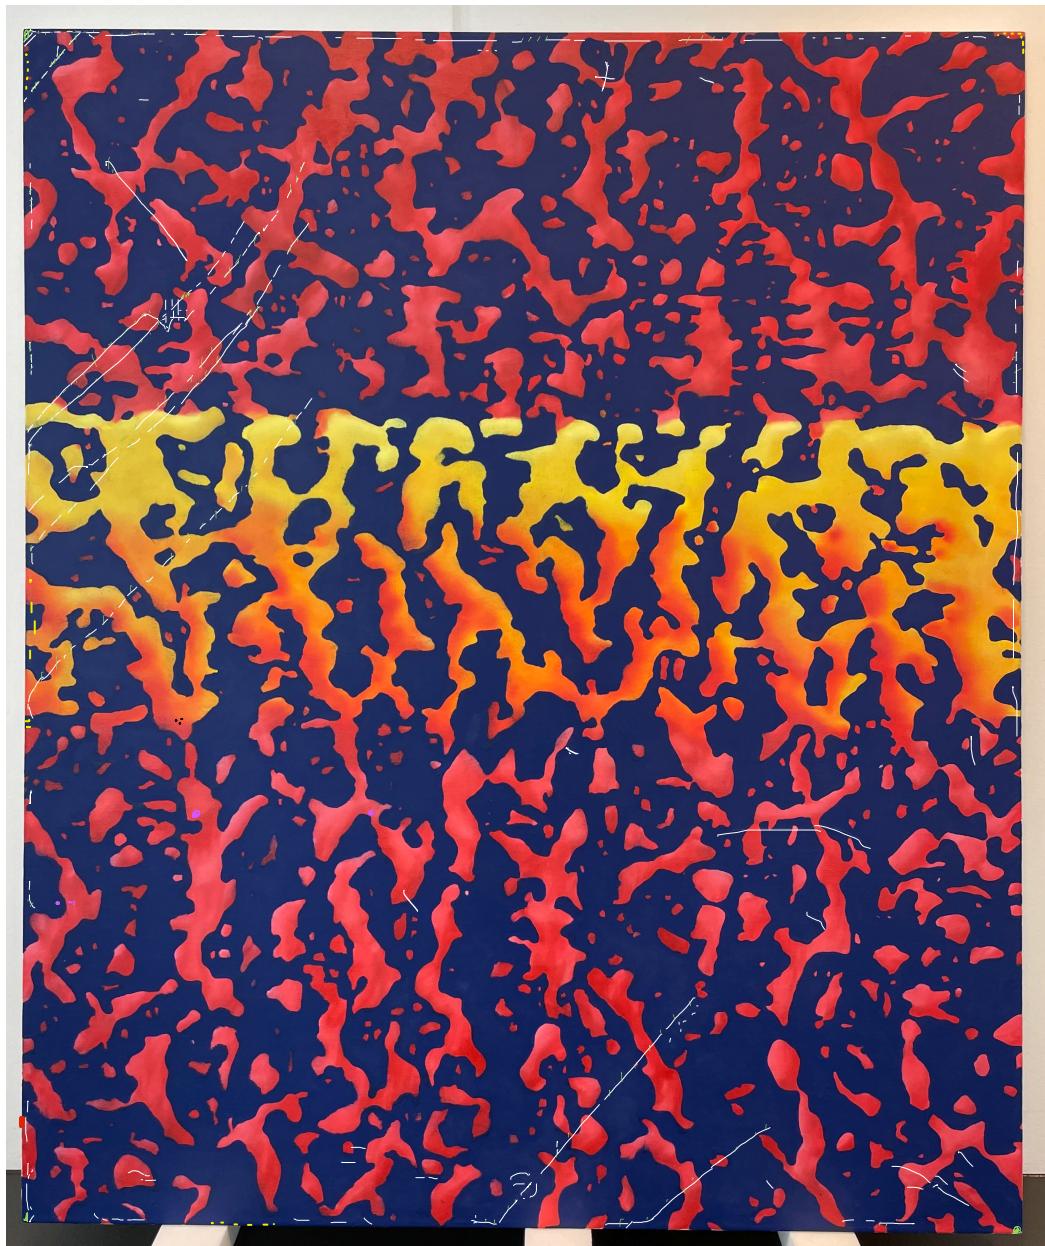
## KARTIERUNG

Im oberen linken und unteren rechten Viertel des Kunstwerks sowie an den Rändern des Gemäldes sind deutliche Krakeluren in der Malschicht zu erkennen. Von der Rückseite aus markieren sich die Krakeluren als lineare Deformationen im Bildträger.

Einige der Krakeluren wurden in der Vergangenheit rückseitig mit Leim behandelt. Der Leim ist an einigen wenigen Stellen durch die Krakeluren auf die Vorderseite gedrungen. Dies ist nur unter UV-Strahlung sichtbar.

Unter UV-Strahlung sind kleine Retuschen innerhalb der Risse sichtbar. Teilweise hat die Retuschierfarbe die Fasern des Trägers gefärbt und ist somit von der Rückseite sichtbar. Die einzigen anderen kleinteiligen Retuschen finden sich in den Ecken des Kunstwerks. Alle Retuschen sind gut integriert und unter regulären Lichtverhältnissen kaum sichtbar.

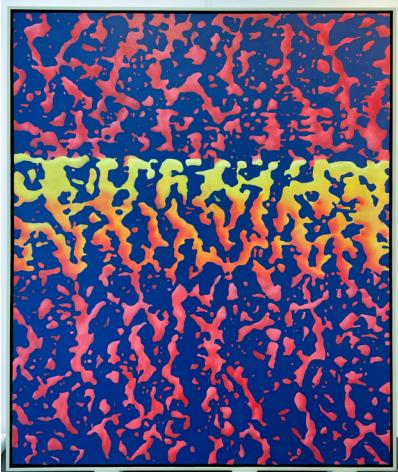
Vorderseite mit Rahmen

Das Kunstwerk ist in einem sehr guten Zustand.

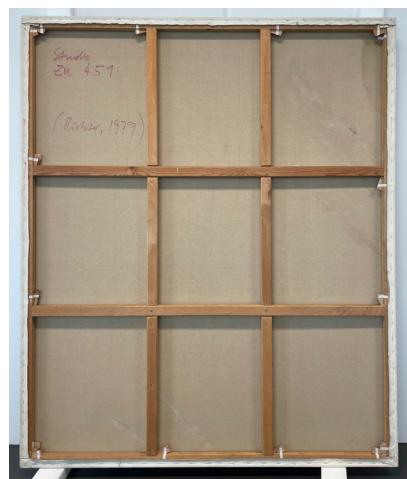
Rückseite ohne Rahmen

Auf der Rückseite ist in der oberen rechten Ecke ein dunkler Fleck zu sehen. Es konnte kein Schaden im Zusammenhang mit dem Fleck festgestellt werden.

Einige Keile im Keilrahmen fehlen.

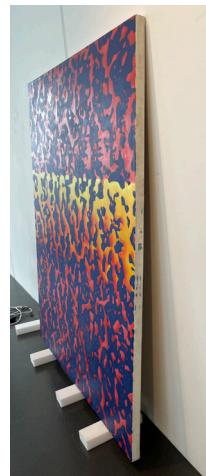
Rechte Spannkante

Wie im Abschnitt Technik beschrieben, weisen die Spannkanten deutliche Gebrauchsspuren auf. Einige Bereibungen, Fehlstellen und anhaftende Materialien sind sichtbar. Diese sind wahrscheinlich im Atelier des Künstlers entstanden.

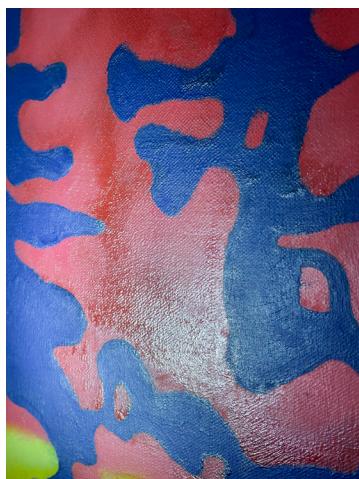
Das Kunstwerk scheint ungefirnist zu sein, aber eine Anreicherung der Farbe durch Verwendung von mehr Bindemittel ist wahrscheinlich, da deutliche Unterschiede im Glanz zu beobachten sind. Im Blau ist eine leichte Trennung des Bindemittels sichtbar. Bei der Untersuchung mit ultraviolettem Licht zeigen die Umrisse der blauen Pinselstriche eine hellere Fluoreszenz, was darauf hindeutet, dass beim Farbauftrag ein Teil des Bindemittels zum Rand ausgeschwemmt wurde. Außerdem sind in einigen Bereichen des Blaus weiße Trübungen sichtbar, die wahrscheinlich mit dem Bindemittel in Verbindung stehen. Das Medium der Farben selbst wurde nicht analysiert.

Detail\_Maltechnik\_Unterschiede im  
Glanz\_Reflex Licht

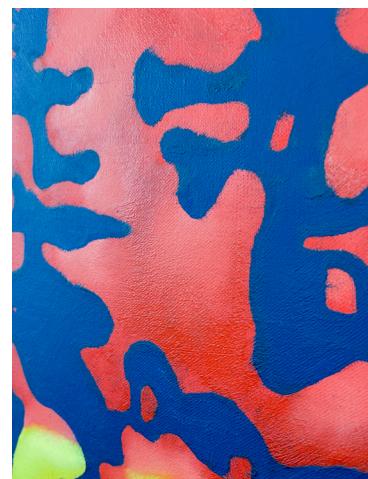
Detail\_Maltechnik\_Unterschiede im  
Glanz\_Tageslicht

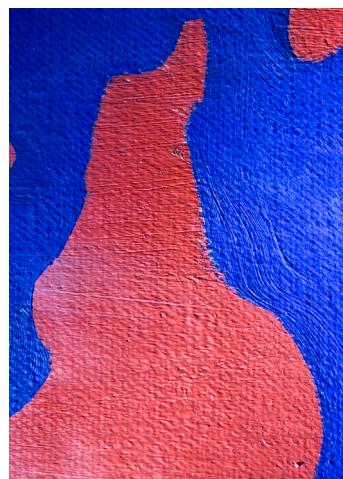
Detail\_Maltechnik\_1

Die roten und gelben Farben wurden als erstes vom Künstler aufgetragen. Diese Farbfelder haben einen eher flachen Farbauftrag mit durchweg klaren und breiten Pinselstrichen. Der Pinsel wurde hier auf eine schnelle Weise geführt. In einem zweiten Schritt trug Richter das Blau auf, welches dicker ist als die zuvor aufgetragenen Schichten. Hier sind vor allem entlang der Farbgrenzen deutliche Pinselstriche zu sehen, die auf eine konzentrierte Arbeitsweise schliessen lassen mit dem Fokus die Formen herauszuarbeiten. In vielen Bereichen ist der äußere Rand der blauen Pinselstriche in die Farbformen hineingegangen und hat auf den roten und gelben Flächen deutliche Markierungen hinterlassen. Es sind mindestens zwei verschiedene Schichten von Blau aufgetragen. In allen Farbpartien sind eingebettete Pinselhaare sichtbar.

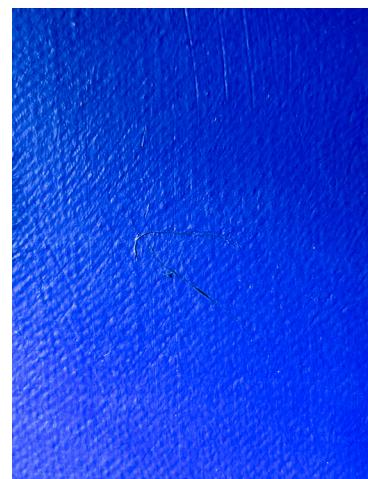
Detail\_Maltechnik\_Eingebundenes Pinselhaar
