Sonnenschutz ist nur selten die Ursache eines Glasbruchs

Klaus Zinke, BSR-Fachbereichsleiter Sonnenschutz, über Grundlagen im Fensterbau (Teil 1)

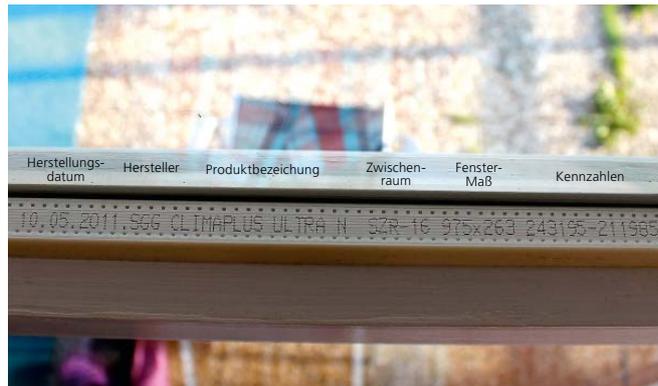
Scheiben mit sichtbaren Vorschäden oder schlecht geschnittenen Kanten dürfen nicht verbaut werden.
