Unter Praxisbedingungen

Airless-Lacke im Test

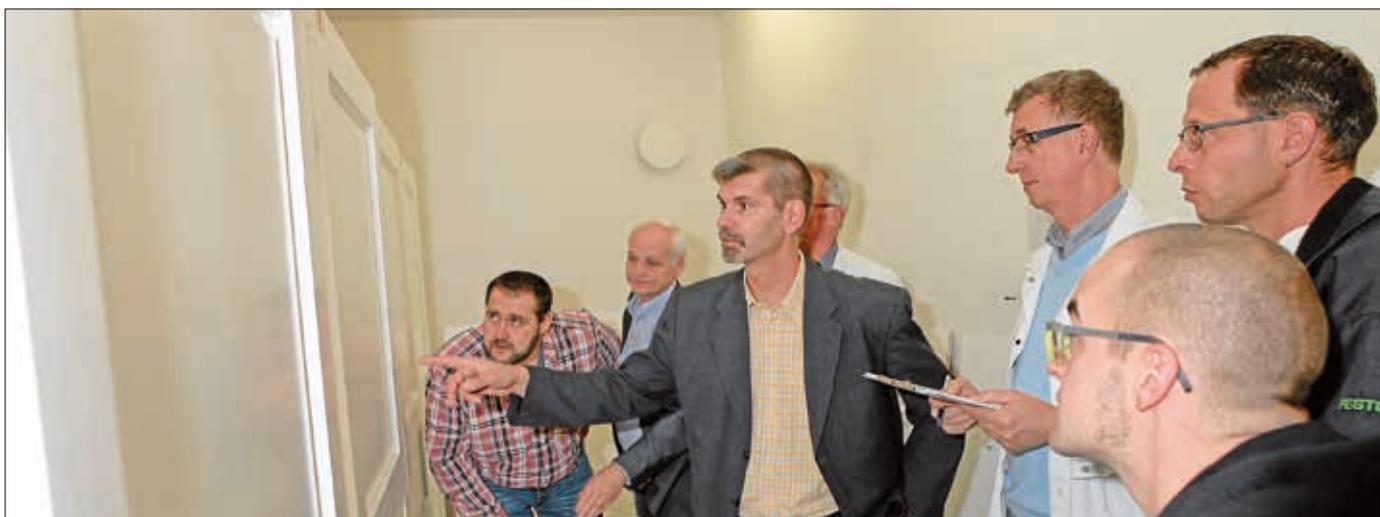
Oberflächen der fertig lackierten Türen werden objektiv vom Projektteam bewertet.

Am letzten Tag wurden die Oberflächen bewertet, den Mitgliedern des Werkstoffausschusses ging es dabei jedoch nicht um die Erstellung eines Rankings. Vielmehr sollen Maler und Lackierer die Ergebnisse selbst interpretieren und dazu verwenden, jedes einzelne Lacksystem für sich und ihre Arbeit besser einschätzen zu können. Die verwendeten Produkte „Herbolux Aqua Flächenfüller Airless“ und „Herbolux Aqua PU Seidenglanzlack Airless“ (Herbol) wurden in der Gesamtleistung mit am besten bewertet.

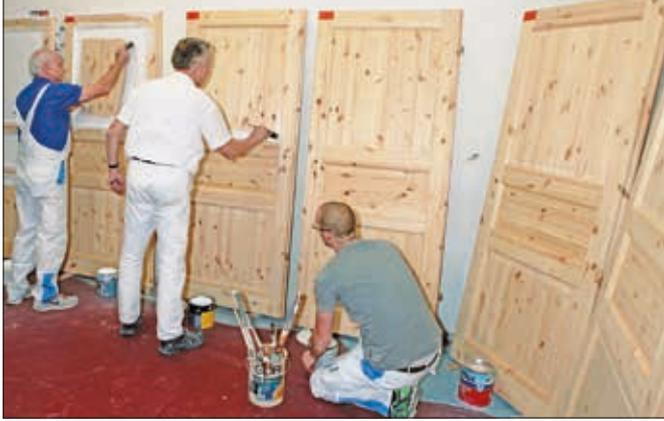
Nach der Nummerierung wurden die Türblätter 1 bis 10 per Hand grundiert.

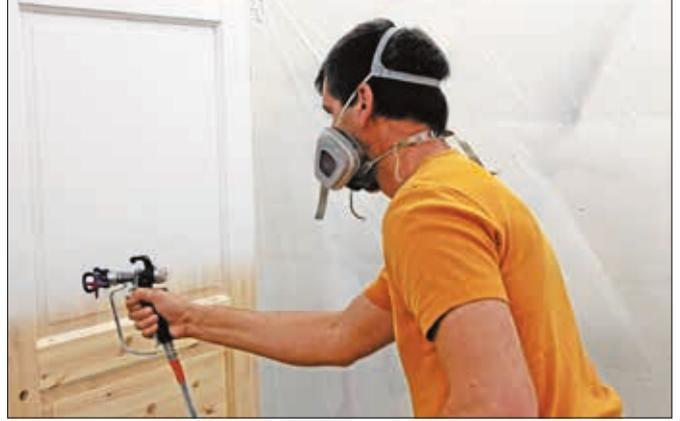
Die Türen 11 und 12 wurden mit dem Spritzgerät grundiert.

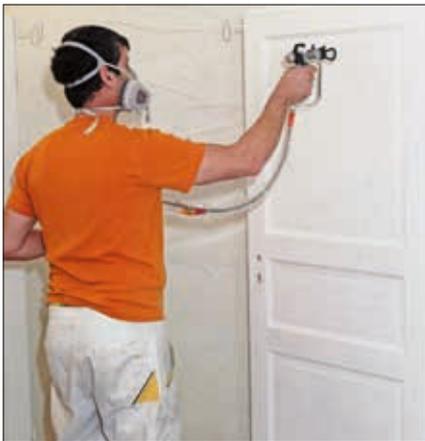
Spritzfüllern der Türblätter und OSB-Platten

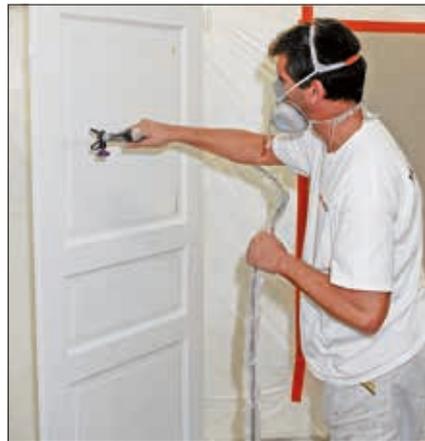
Lackierung einer Tür

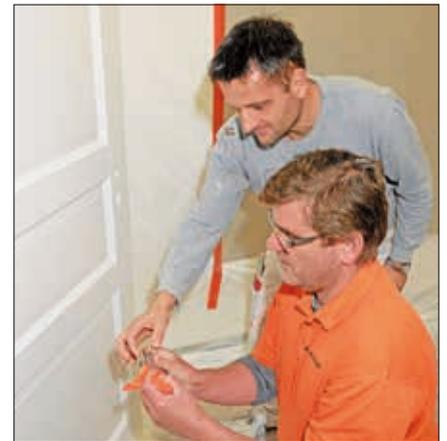
Messung der jeweiligen Nassfilmschichtdicke

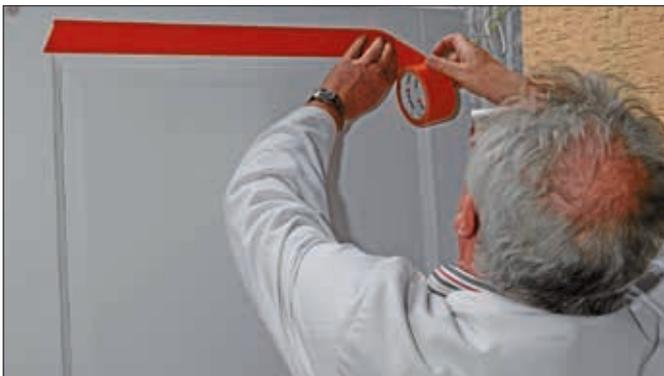
Teilflächen wurden abgeklebt, um später den Unterschied zwischen Füller und Decklack sichtbar zu machen.

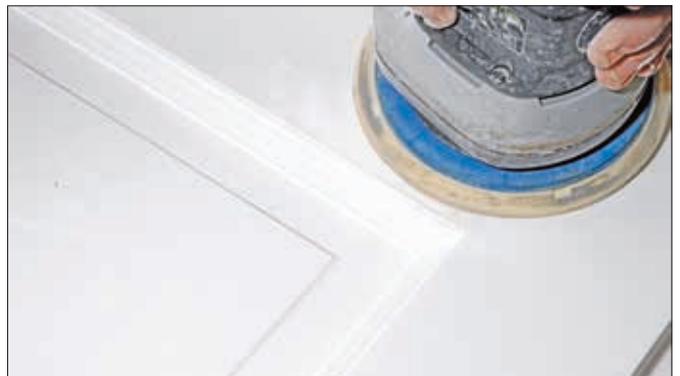
Die Fülleroberflächen wurden geschliffen und Läufer mittels Cuttermesser abgeschabt.

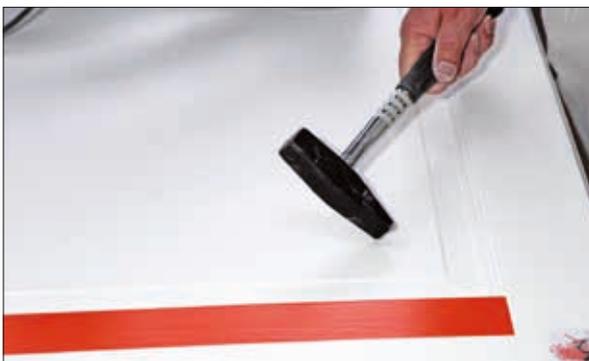
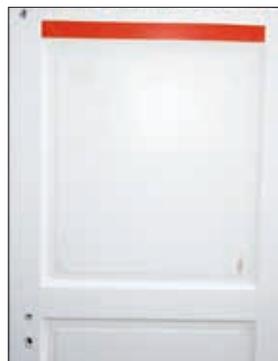
Mit dem Hammer wurden die Oberflächen beschädigt. Die rechte Abbildung zeigt ein fertig geschliffenes Türblatt, dessen obere Füllung oben eine 1K- und rechts eine 2K-Spachtelfläche aufweist. Im linken unteren Füllungsbereich ist die Schadstelle mit Isolierlack ausgebessert, zudem ist die durchgeschliffene rohe Stelle sichtbar.

schiedlichsten Bewertungskriterien, insgesamt flossen acht in die Bewertung ein: Gesamteindruck, Oberflächenqualität, Kantenabdeckung, Schichtstärke bzw. Füllung, Abdeckung der 1K-Spachtelung, Abdeckung der 2K-Spachtelung, Überlackierung der Isolierlackausbesserung und Abdeckung der durchgeschliffenen Teile.

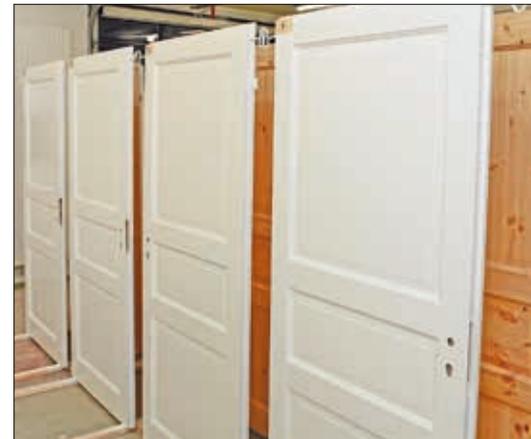
Die fertig lackierten Türen sind bereit zur Begutachtung.
